Tanah runtuh cetusan manusia di Bukit Antarabangsa, Hulu Kelang, Selangor

(Human-induced landslides at Bukit Antarabangsa, Hulu Kelang, Selangor)

CHOUN-SIAN LIM^{1,*}, TAJUL ANUAR JAMALUDDIN², IBRAHIM KOMOO¹

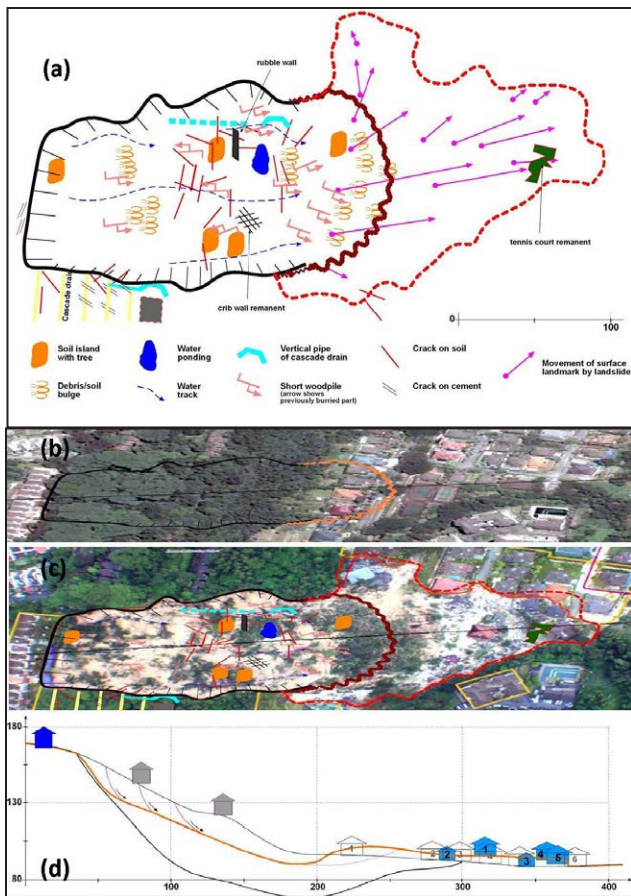
Dalam JKR (2009), mod tanah runtuh ini dikelaskan sebagai jenis gelongsoran yang disebabkan oleh kandungan tinggi air keliangan tanah. Kebocoran air bekalan paip dipercayai sebagai pencetus utama kejadian ini. Selain itu, empat (4) faktor penyebab lain juga dinyatakan yang sama ada secara individu atau gabungan menyumbang kepada kejadian ini, iaitu:

- Tanah longgar akibat daripada buangan bahan tanah semasa pembinaan tapak.
- Sistem saliran yang tidak diselenggara atau rosak pada cerun dan sekitarnya.
- Hujan yang berlarutan pada bulan Oktober dan November 2008.
- Gerakan tanah mencetuskan lebih banyak bukaan regangan pada retakan lama dan baru pada permukaan tanah.
- Paip bekalan air yang bocor akibat gerakan tanah pada perumahan terbengkalai yang terletak di atas cerun.

Kajian lapangan juga dijalankan pada 8 - 26 Disember 2008 pada tapak tanah runtuh. Hasil pemetaan di lapangan dengan bantuan imej satelit masa terdahulu dan fotograf udara pos-kejadian ditunjukkan dalam Rajah 8. Pemetaan tersebut mendapati keadaan tanah di lapangan didapati amat berair, sebahagian rumah banglo di bawah cerun didapati seperti "hanyut" dan bergerak melebihi 50 m dari kedudukan asal, banyak kolam air takungan terbentuk dan kelihatan campuran tanah kemungkinan daripada cerun tambakan berserta bahan-bahan seperti *crib wall* dan kayu cerucuk pendek yang disyaki bahan benteng penahan menjadi bahan utama debris tanah runtuh selaras dengan cerapan JKR (2008). Jarak maksimum sesaran (*run-out*) tanah runtuh dianggarkan 200 m dengan bantuan imej satelit dan fotograf udara. Ini menggambarkan sifat bendalir tanah runtuh dan kekuatannya untuk memindahkan objek pada permukaan bumi.

Rajah 8: (a) Hasil pemetaan lapangan tanah runtuh; (b) Imej satelit sebelum kejadian (Sumber: Google Earth); (c) fotograf udara pos-kejadian (Sumber: Ihsan JMG); dan (d) tafsiran keratan rentas tanah runtuh berdasarkan pemetaan.
