Evidencias de la Vía Romana

Cascantum Turiaso

Félix Rubén Lostal Martínez

Resumen

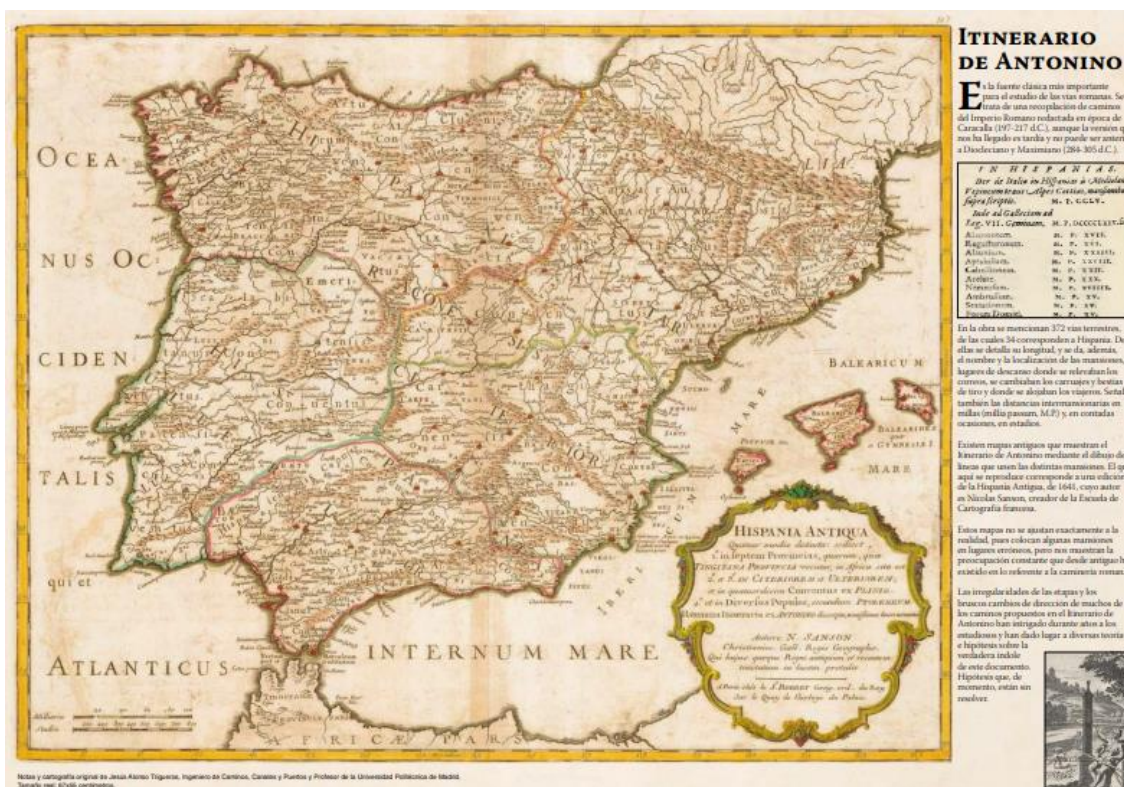
Tal y como se puede ver en la siguiente Ilustración 4. Mapa de Mansiones del Itinerario de Antonino tanto *Cascanto* como *Turiasone*⁵ se encuentran en ella como principales localidades de las Vías Romanas de comunicación de *Hispania*.

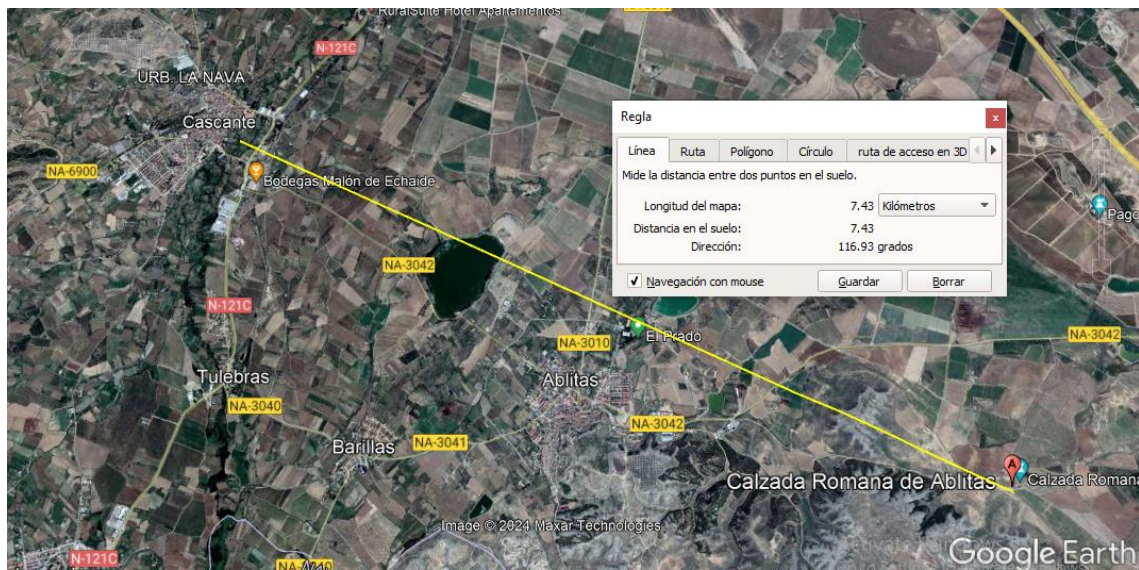
Ilustración 5. Tramo recto yacimiento de Ablitas a Cascante.

Se presupone que desde el punto de descubrimiento de esta Vía Romana en Ablitas (Navarra) lo que cualquier ingeniero a lo largo de la historia y en especial los ingenieros romanos harían, sería buscar la sencillez, lo que nos llevaría a trazar una línea recta entre la antigua *Cascantum* (Cascante) y el yacimiento actual de Ablitas apoyándonos con las imágenes satelitales que provee Google Earth

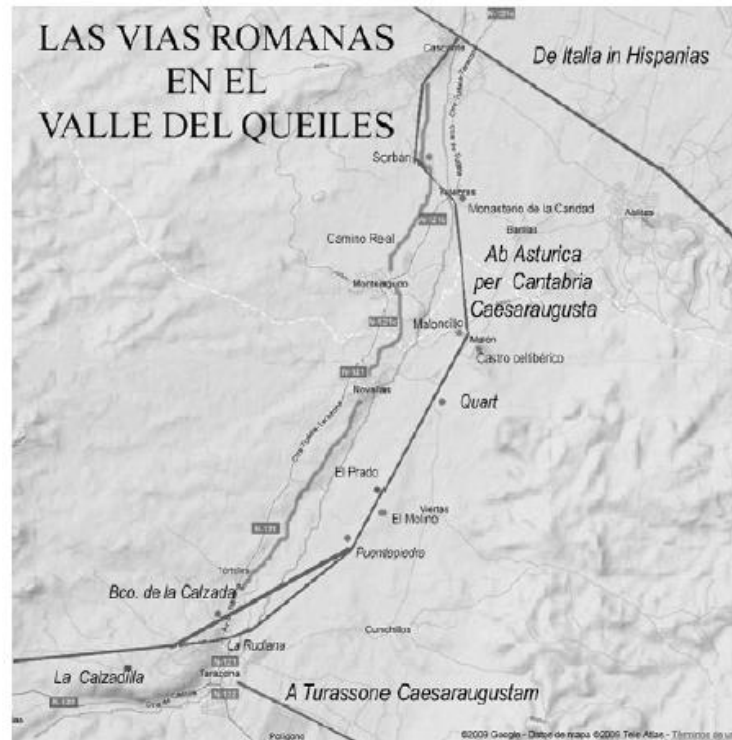
Ilustración 6. Las vías romanas en el valle del Queiles (Navarro Royo, 2009)

Indicando que la Vía Romana entre Turiaso y Cascantum atraviesa el río Queiles para entrar en la actual Cascante por el Suroeste como se puede apreciar en la Ilustración 6. Las vías romanas en el valle del Queiles de su publicación (Navarro Royo, 2009)

Lámina 3. Las vías romanas en el valle del Queiles.

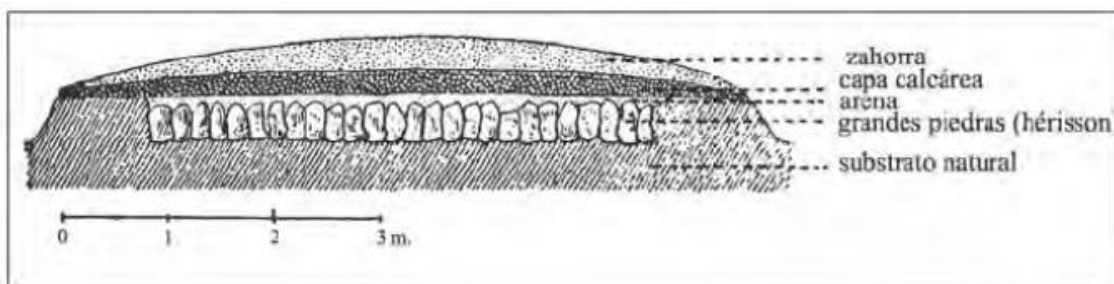
Ilustración 7. Corte de una Vía Romana (Moreno Gallo, 2004)

Moreno aclara de forma contundente que una Vía Romana no está cubierta de losas¹⁵, sino, que está conformada por diferentes capas de áridos para terminar con una capa de zahorras tal y como se aprecia en la Ilustración 7. Corte de una Vía Romana

Según Moreno Gallo las Vías Romanas tenían una anchura de 20 pies (Moreno Gallo, 2004) que equivalen a seis metros como también se puede observar en la Ilustración 7. Corte de una Vía Romana , más la anchura de sus peraltes y de sus canales de desagüe:

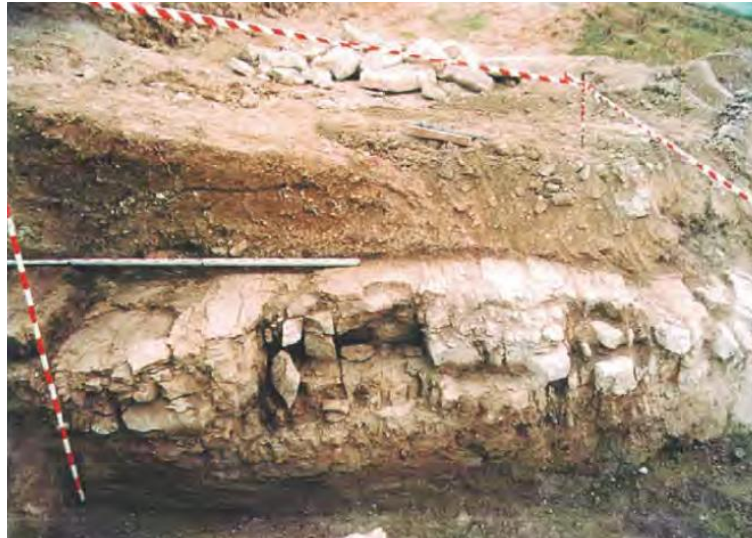
En la siguiente Ilustración 8 Ejemplo de corte de Vía Romana (Moreno Gallo, 2004) también de Moreno Gallo se puede apreciar el corte transversal de lo que se puede estar buscando y en él no se aprecian losas¹⁶ en la parte superior, tal como espera Navarro.

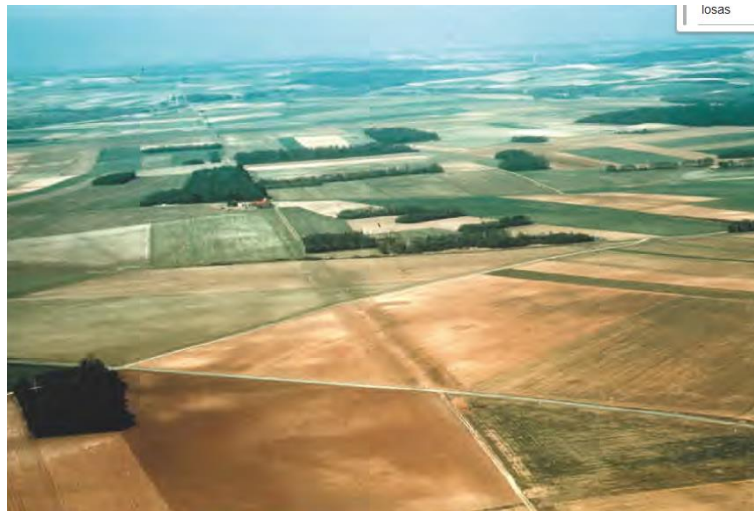
Ilustración 9. Diferente coloración del suelo (Moreno Gallo, 2004).

como se puede apreciar en la siguiente Ilustración 9. Diferente coloración del suelo . que sigue una línea¹⁷ recta que coincide con la Vía Romana de Amiens a Senlis (Moreno Gallo, 2004).

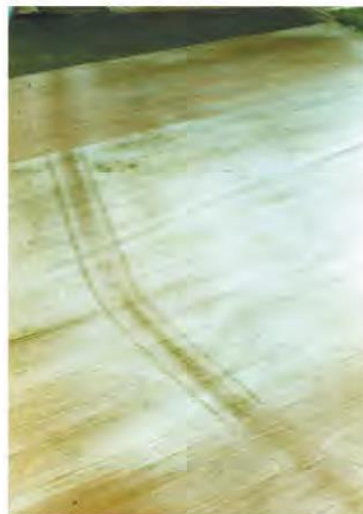
Ilustración 10. Vía Romana en Cagney (Moreno Gallo, 2004)

En la siguiente Ilustración 10. Vía Romana en Cagney¹⁸ (Moreno Gallo, 2004) se puede observar la Vía Romana y sus cunetas por las diferencias en la coloración del suelo.

ARRIBA: Vía romana y sus cunetas de delimitación,
reconocibles en el terreno labrado de Cagney (Somme).
[Foto: R. Agache-Ministère de la Culture]

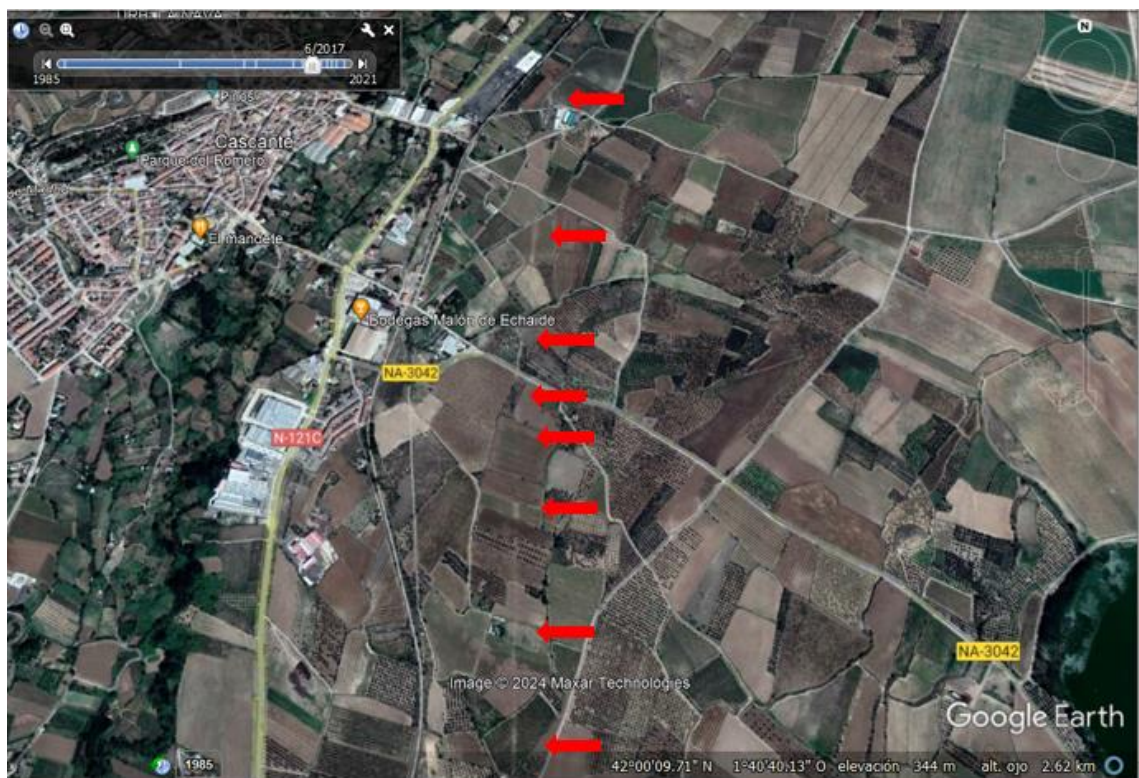
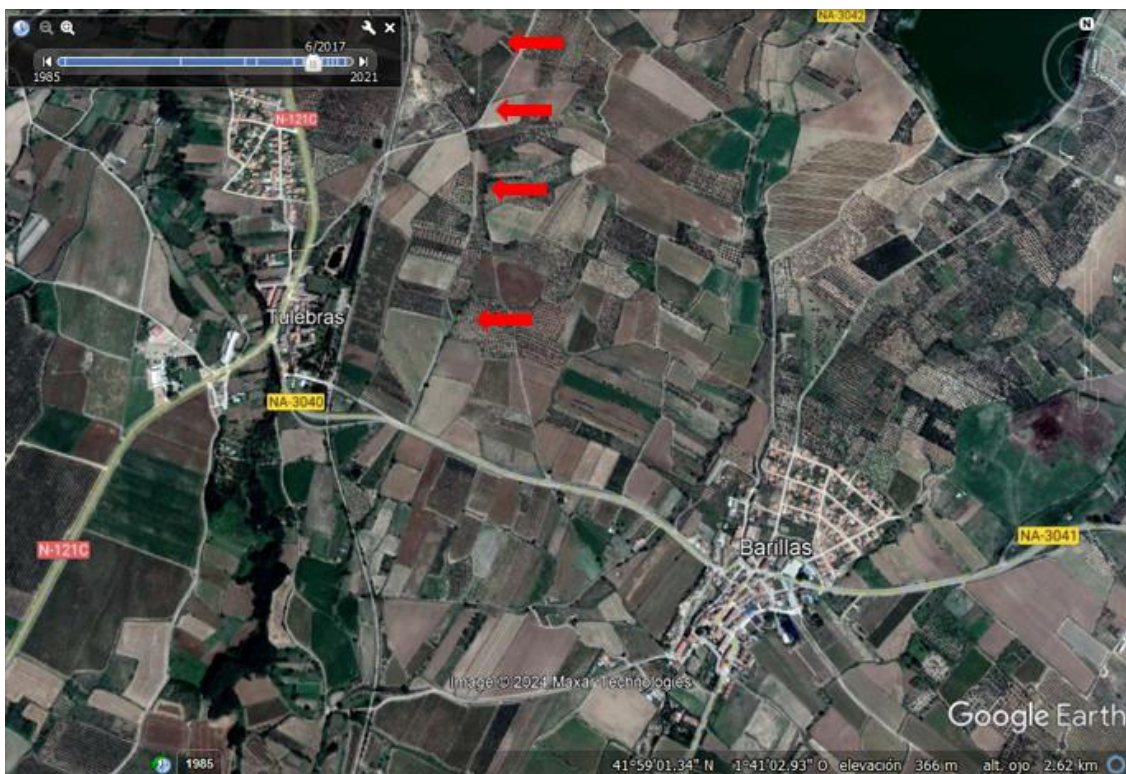
En la Ilustración 11. Zona Este de Cascante 2017 e Ilustración 12. Zona Este de Tulebras 2017 ambas a gran altura 2,62 km de junio de 2017 se puede observar unas anomalías en la superficie al Este tanto de Cascante (Navarra) como de Tulebras (Navarra) con sus respectivas señalizaciones con flechas rojas que son muy similares a la Ilustración 9. Diferente coloración del suelo . que se ha visto con anterioridad en este documento.

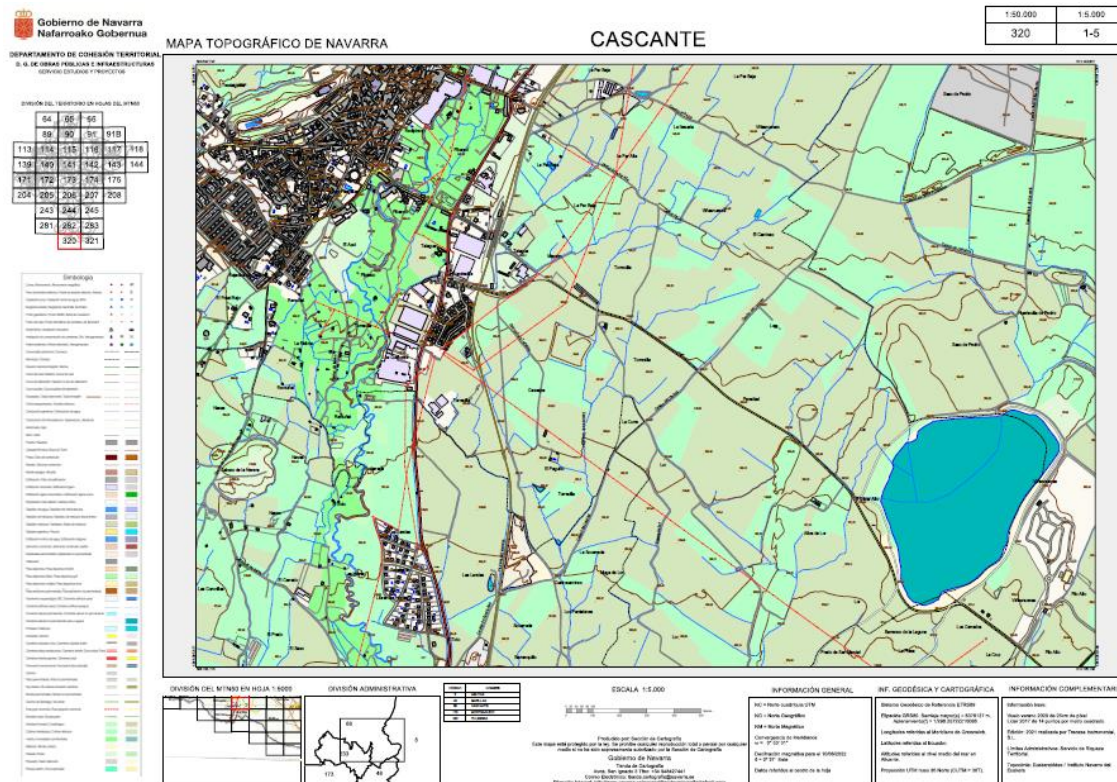
Se verifica que en los mapas topográficos actuales no haya alguna estructura moderna que pase por ese sitio y esto queda plenamente descartado como se puede observar en la siguiente Ilustración 13. Mapa topográfico de cascante 1:5000 (Comunidad Foral de Navarra, 2017). Se puede observar en el mapa topográfico que no hay caminos ni conducciones subterráneas que estén dando como resultado esas lecturas.

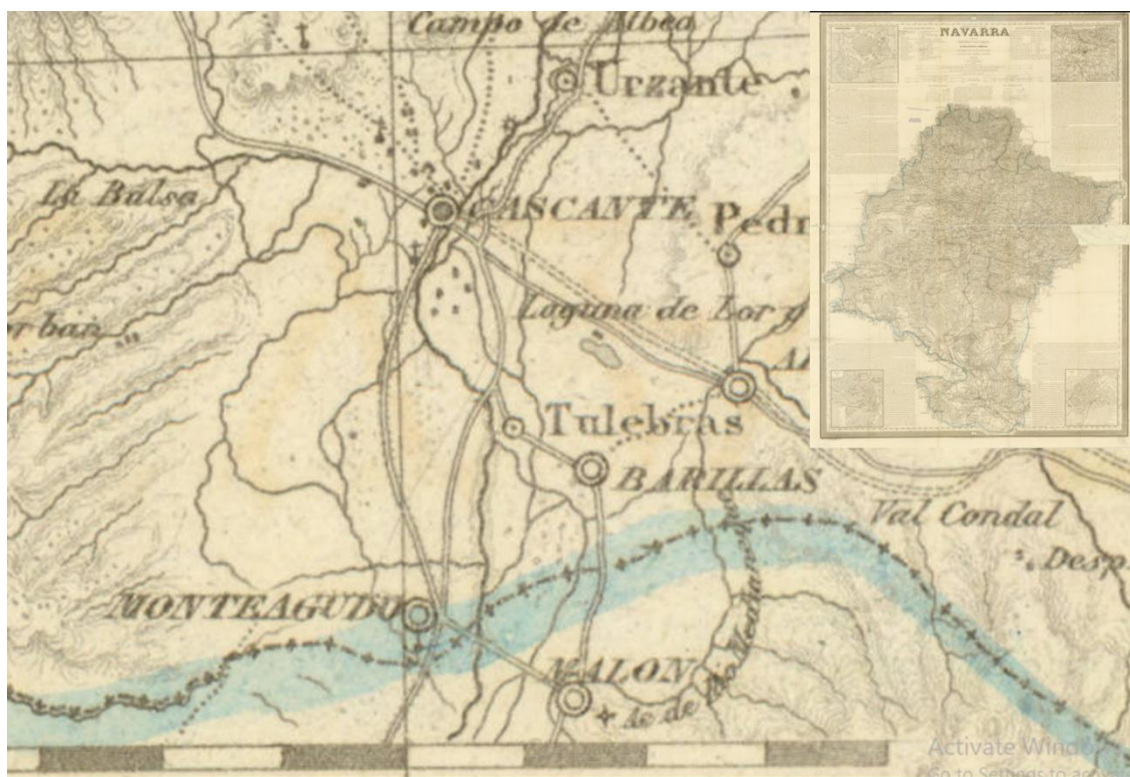
Se revisan mapas antiguos del siglo XIX por si existiera la posibilidad de que el camino real pudiese seguir ese trazado y se puede confirmar que en la Ilustración 14. Mapa de Navarra por Francisco Coello 1861 (Coello, Navarra 1861)¹⁹ que no existe ninguna coincidencia de camino existente en el mapa de Navarra, se utiliza la información de Francisco Coello por ser este trabajo uno de los mejores hasta la entrada del siglo XX, tal como nos indica la Real Academia de la Historia (Real Academia de la Historia, s.f.):

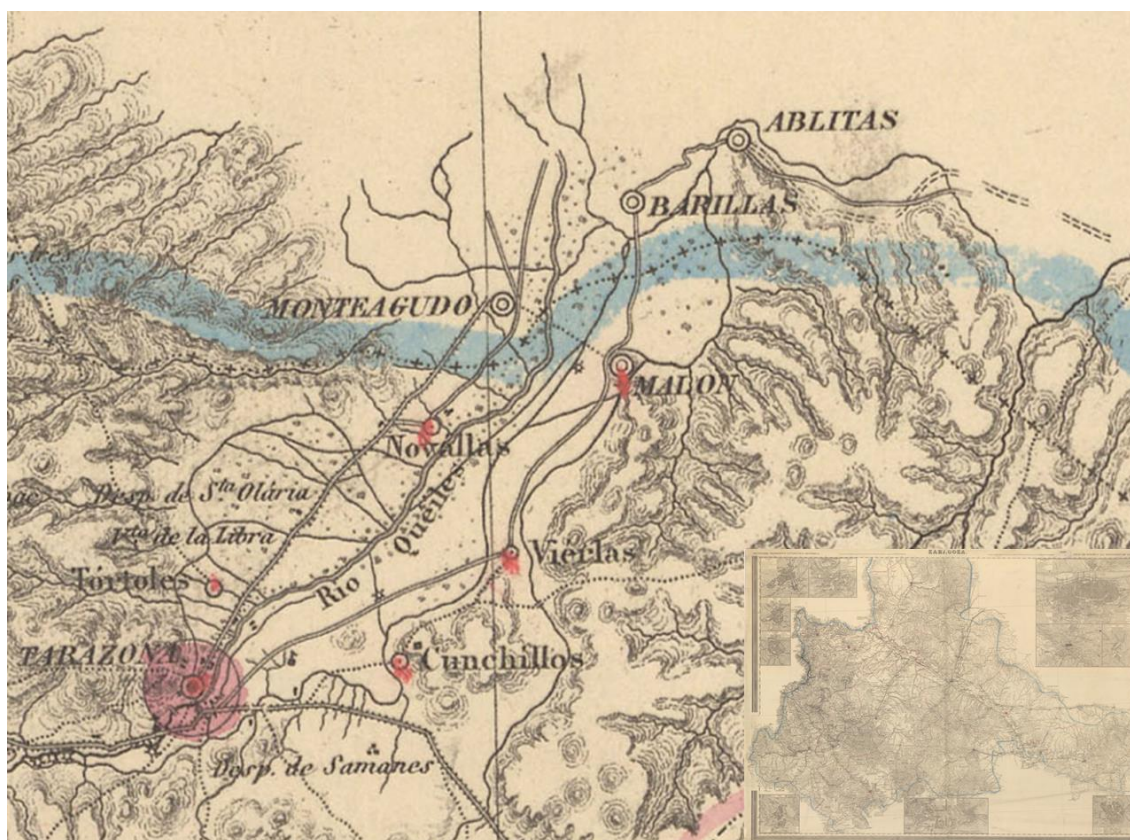
Se hace lo mismo con el mapa de Zaragoza²⁰ de Francisco Coello (Coello, Zaragoza) tal y como se observa en la Ilustración 15. Mapa zona de la provincia de Zaragoza de Francisco Coello

de igual forma no se encuentra ningún camino real o camino que coincida con las anomalías encontradas.

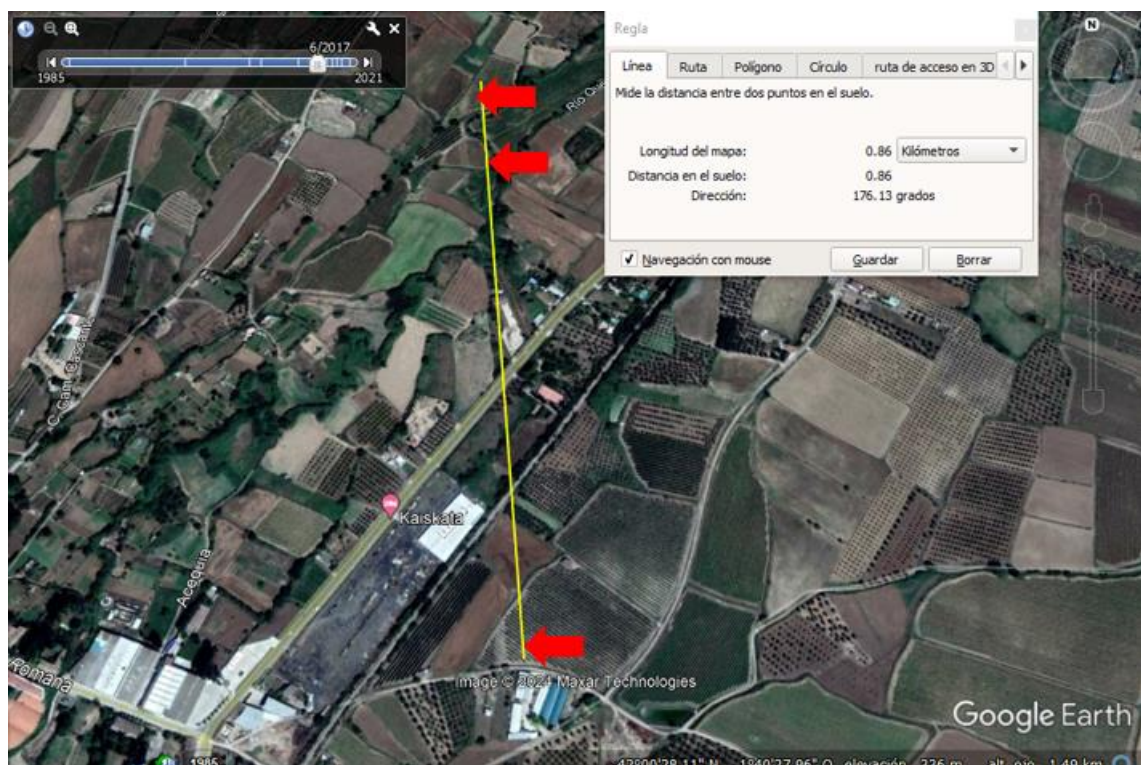
En la comparativa de Ilustración 16. Zona Noreste de Cascante 2017 y la Ilustración 17- Zona Noreste de Cascante 2024 se puede observar que en ambos casos e incluso con el paso de 7 años se puede observar que existe la misma anomalía en el terreno y en el crecimiento de las zonas cultivadas como se aprecia sobre todo en los puntos B y C de la Ilustración 17- Zona Noreste de Cascante 2024.

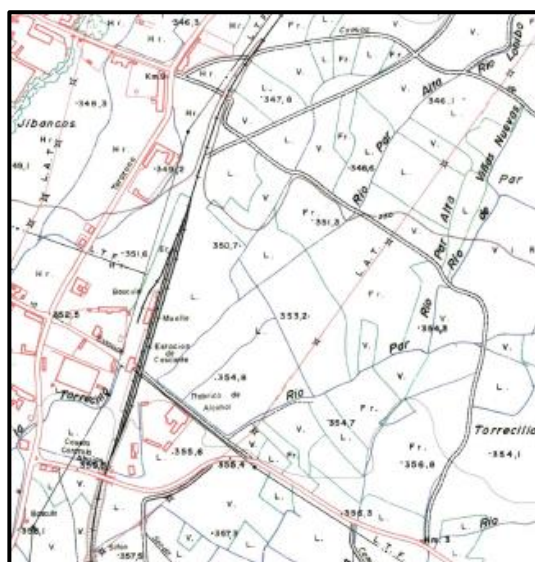
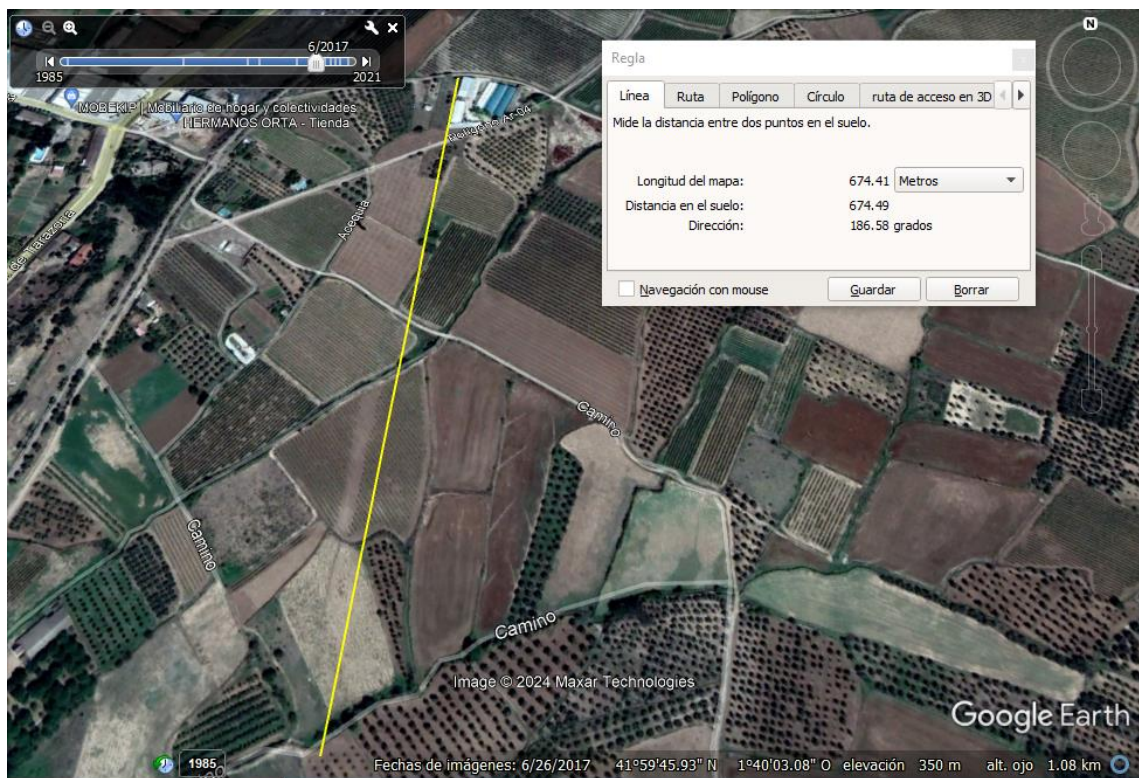
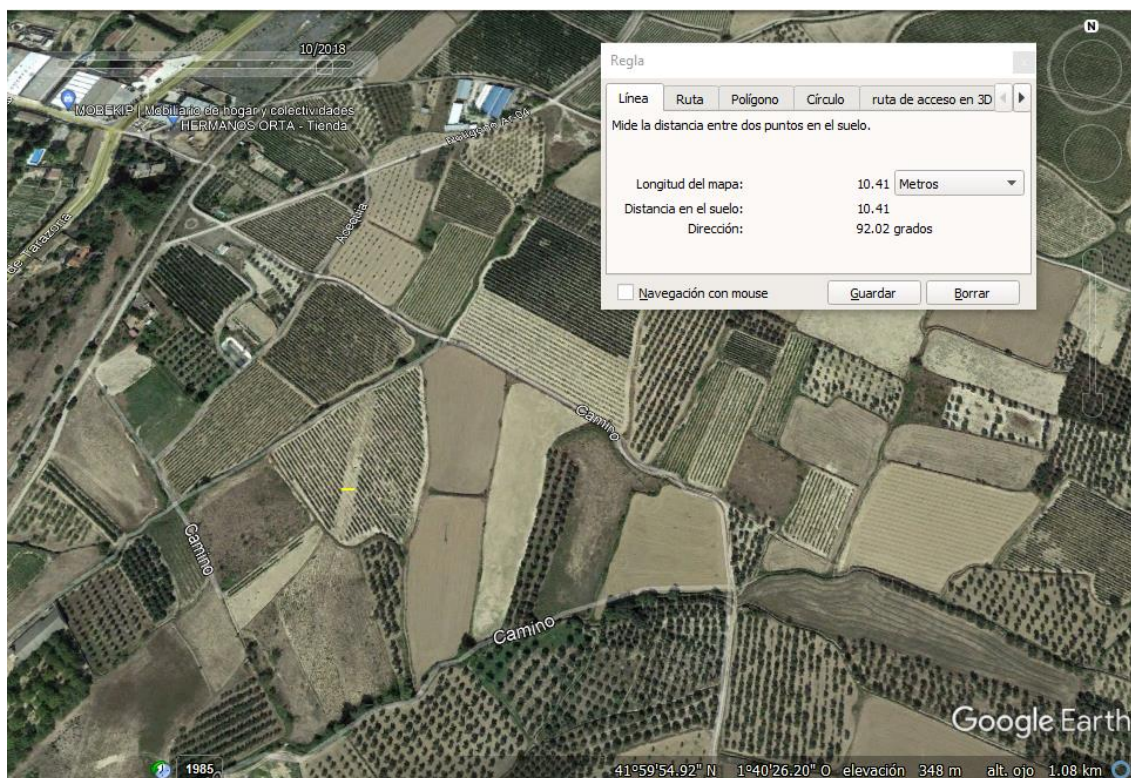
En la Zona Este de Cascante según Ilustración 19. Zona Este de Cascante, se puede apreciar al comparar la Ilustración 20 Zona Este de Cascante 2017 y la Ilustración 21. Zona Este de Cascante 2018 de Google Earth una similitud en los trazos indicados con una rectitud y una anchura que no pudieron ser creados por causas naturales.

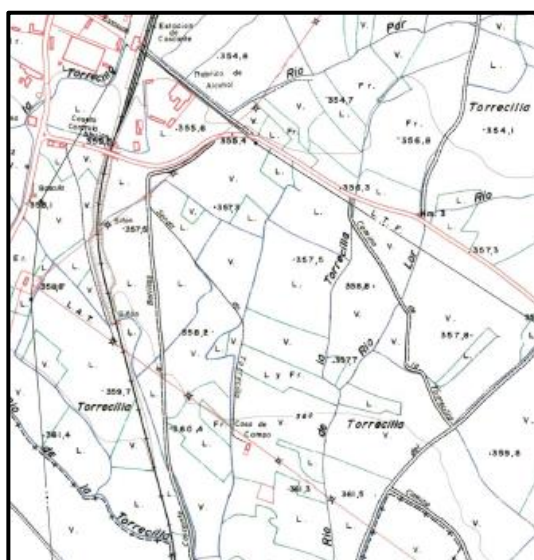
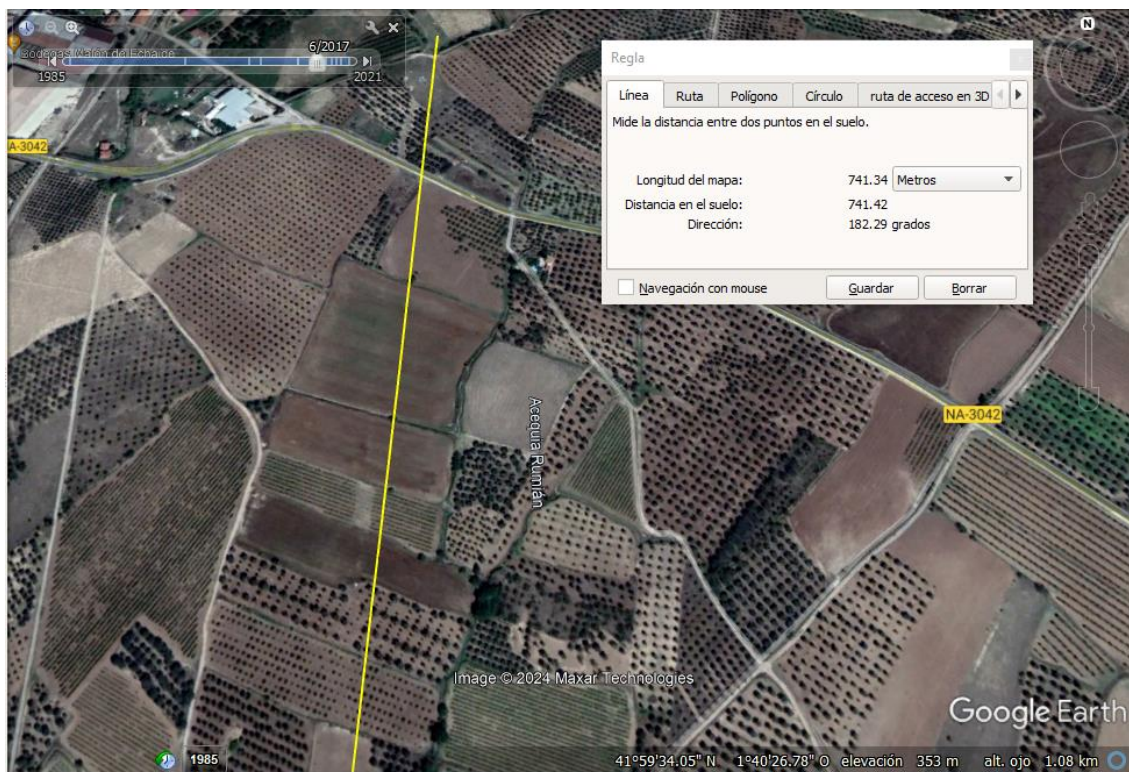
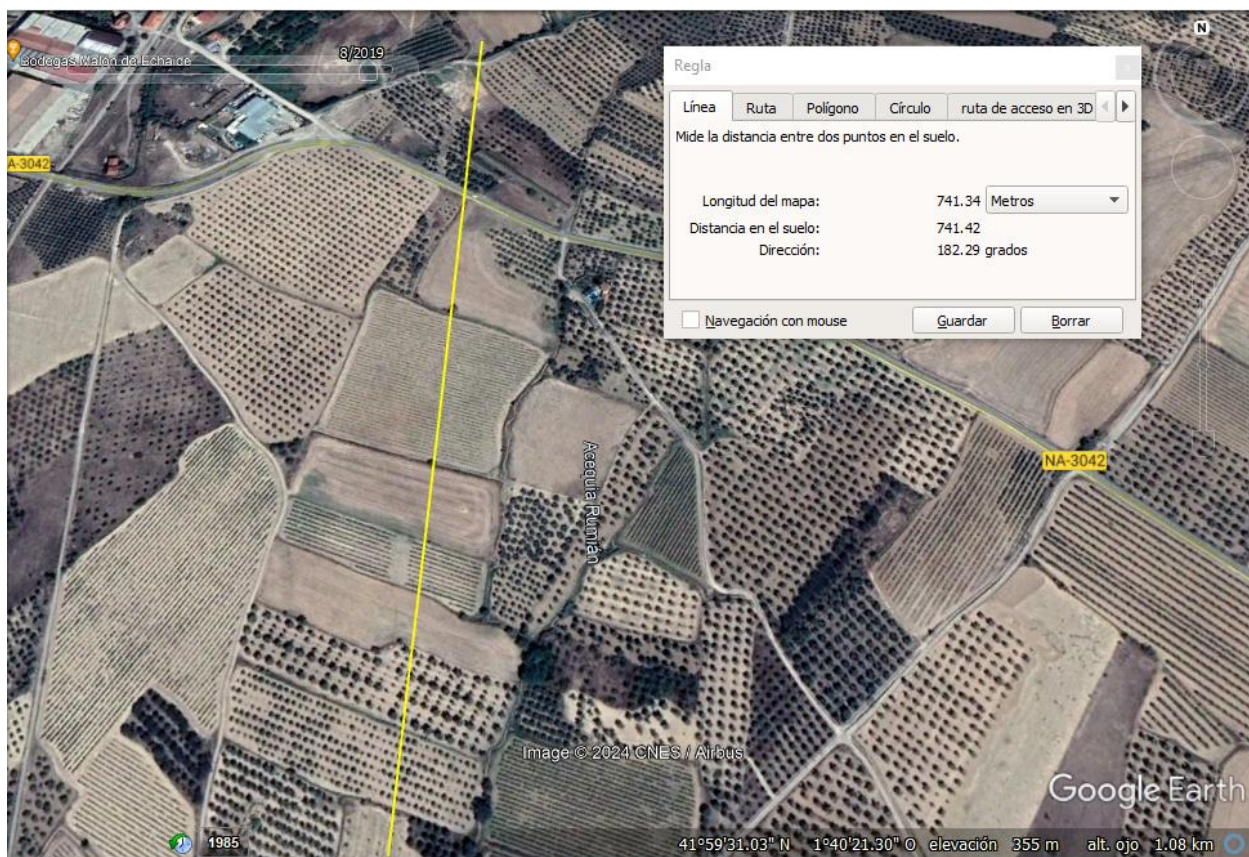
Lo mismo ocurre en la Zona Sureste de Cascante que engloba el terreno según la Ilustración 22. Zona Sureste de Cascante donde se puede observar una comparativa entre Ilustración 23. Zona Sureste de Cascante 2017 y la Ilustración 24. Zona Sureste de Cascante 2019 de Google Earth con otra vez unas anomalías que por su rectitud y anchura son similares a las descritas con anterioridad en la Zona Noreste y Este de Cascante.

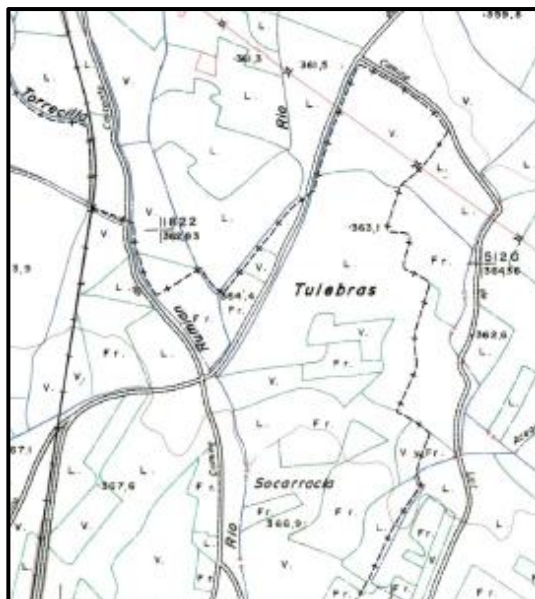
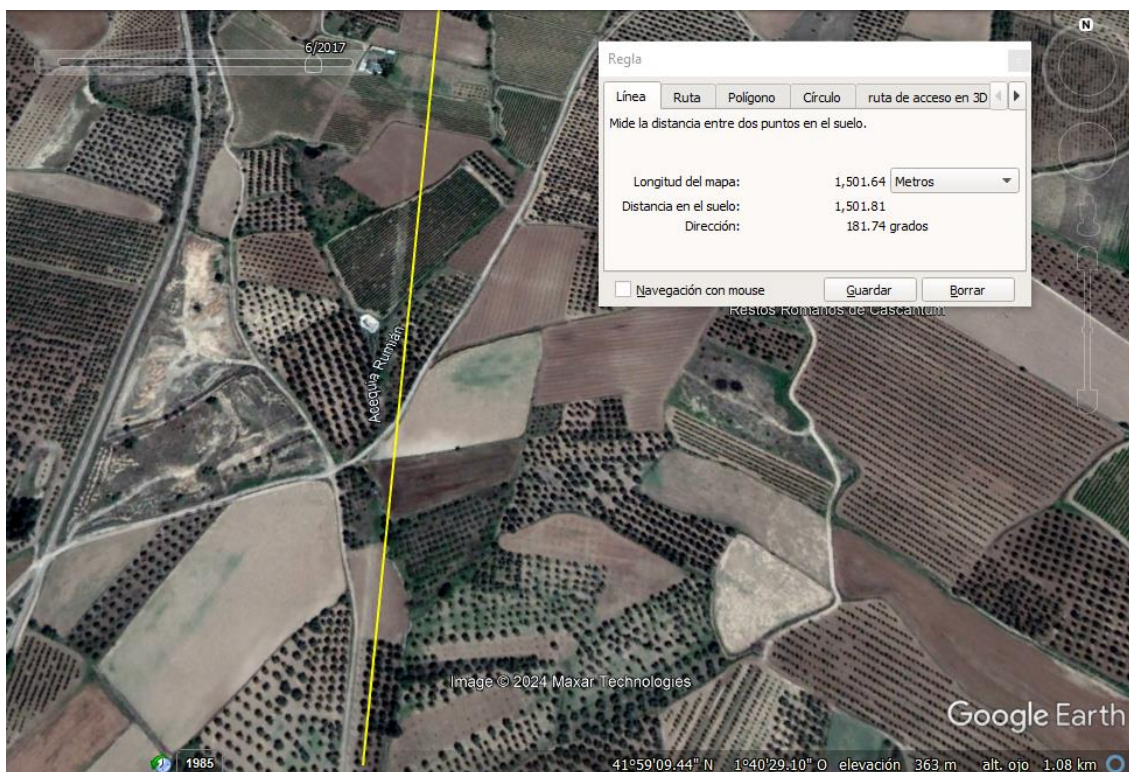
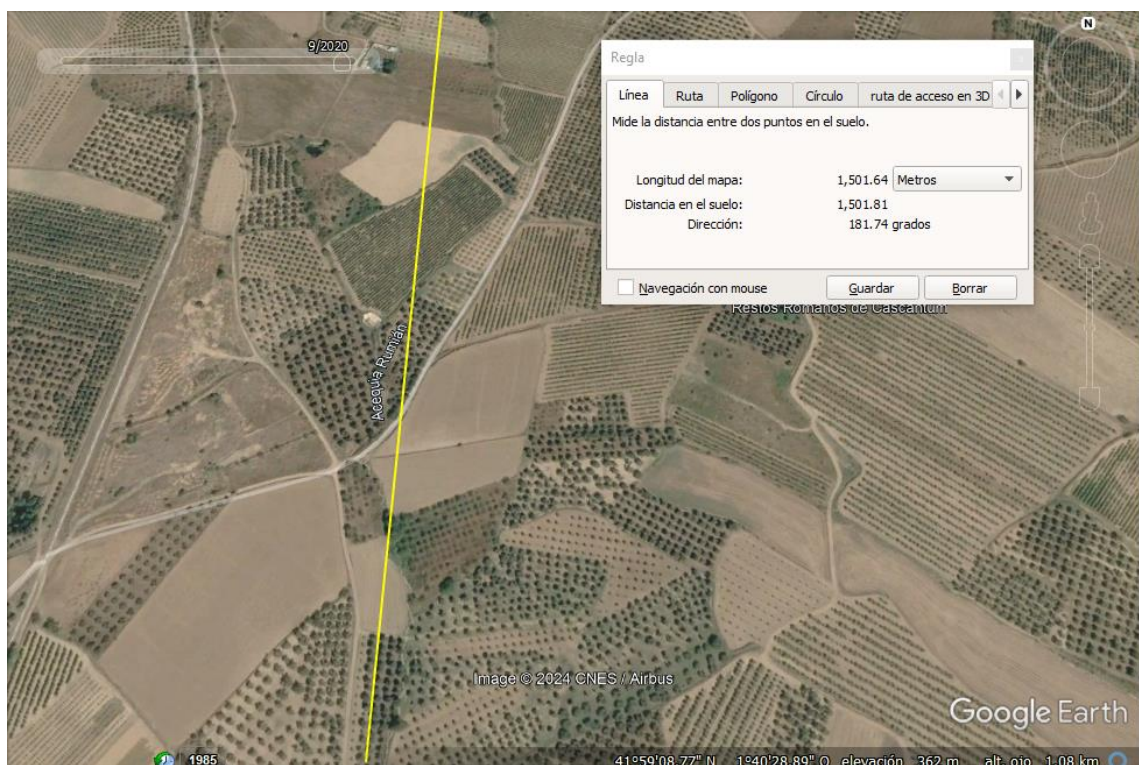
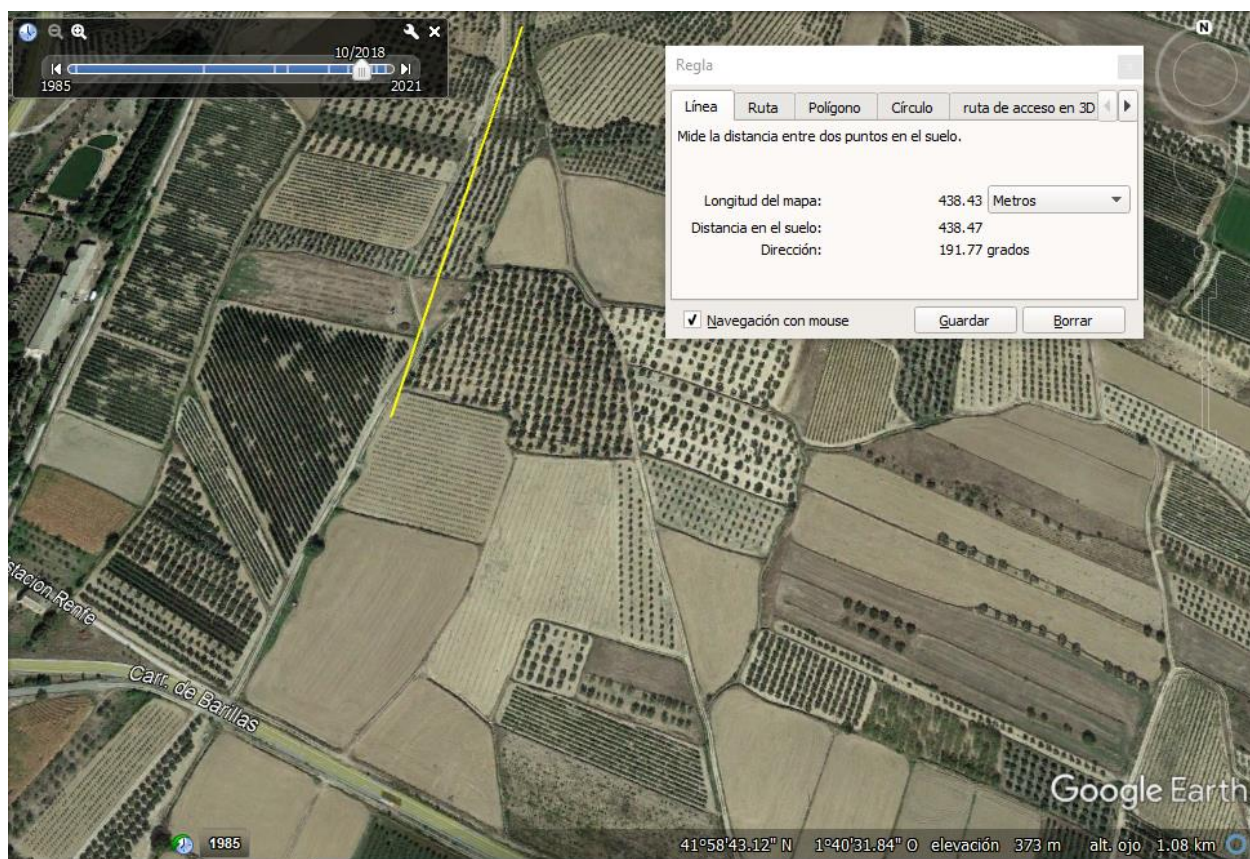
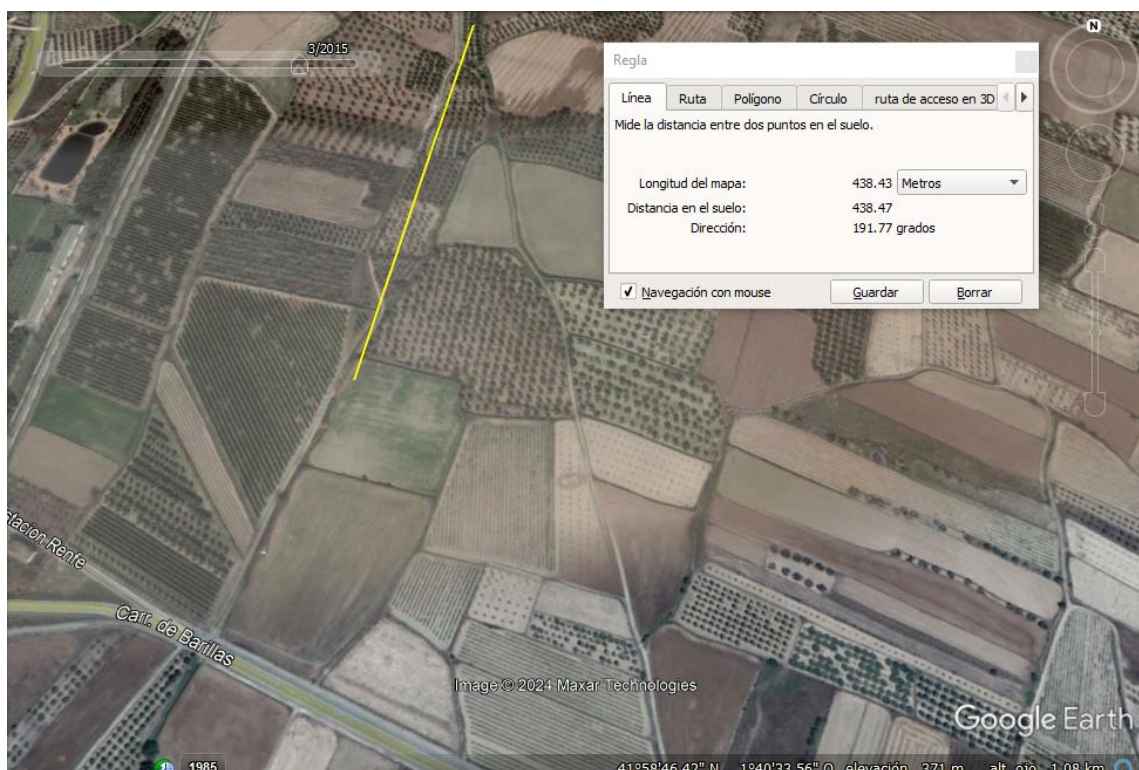
Ilustración 25. Zona Noreste de Tulebras

Otro tanto sucede en la Zona Noreste de Tulebras, Ilustración 25. Zona Noreste de Tulebras, y en la Zona Este de Tulebras con los datos de Google Earth, como se observa en la Ilustración 26. Zona Noreste de Tulebras 2017, Ilustración 27. Zona Noreste de Tulebras 2020, Ilustración 28. Tulebras Este Monasterio de Santa Maria de la Caridad 2018 e Ilustración 29. Tulebras Este Monasterio de Santa Maria de la Caridad 2019 , donde se sigue apreciando la misma anomalía en la superficie de la tierra que en las zonas anteriores de Cascante y Tulebras.

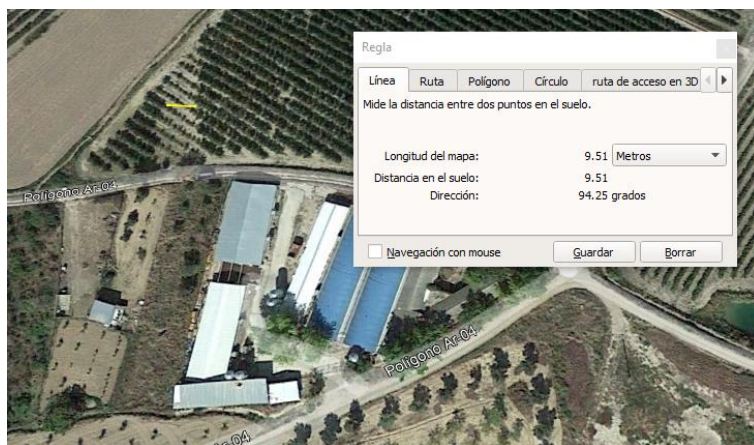
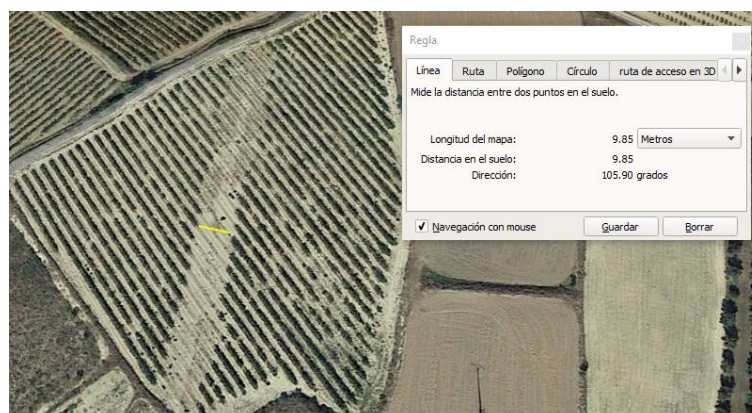
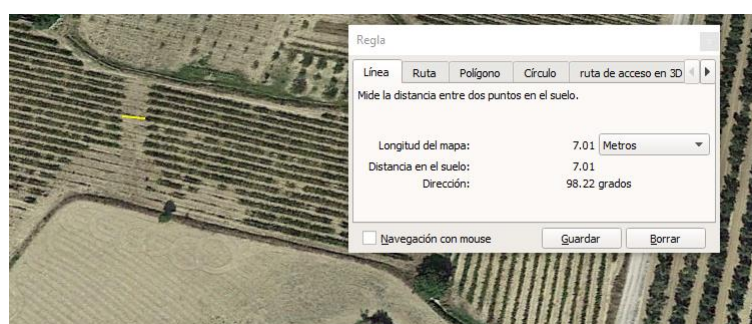
Tal como se observa en la mediciones realizadas a través de Google Earth en las zona de vegetación según Ilustración 30. Detalle 1 de anchura de la Vía, Ilustración 31. Detalle 2 de anchura de la Vía e Ilustración 32. Detalle 3 de anchura de la Vía se ven anchuras que oscilan entre más de 7 metros a casi los 10 metros, que si revisa la forma de construcción de las Vías Romanas

es un valor que coincide (6 metros, más cunetas) con la información presentado por Moreno Gallo (Moreno Gallo, 2004)

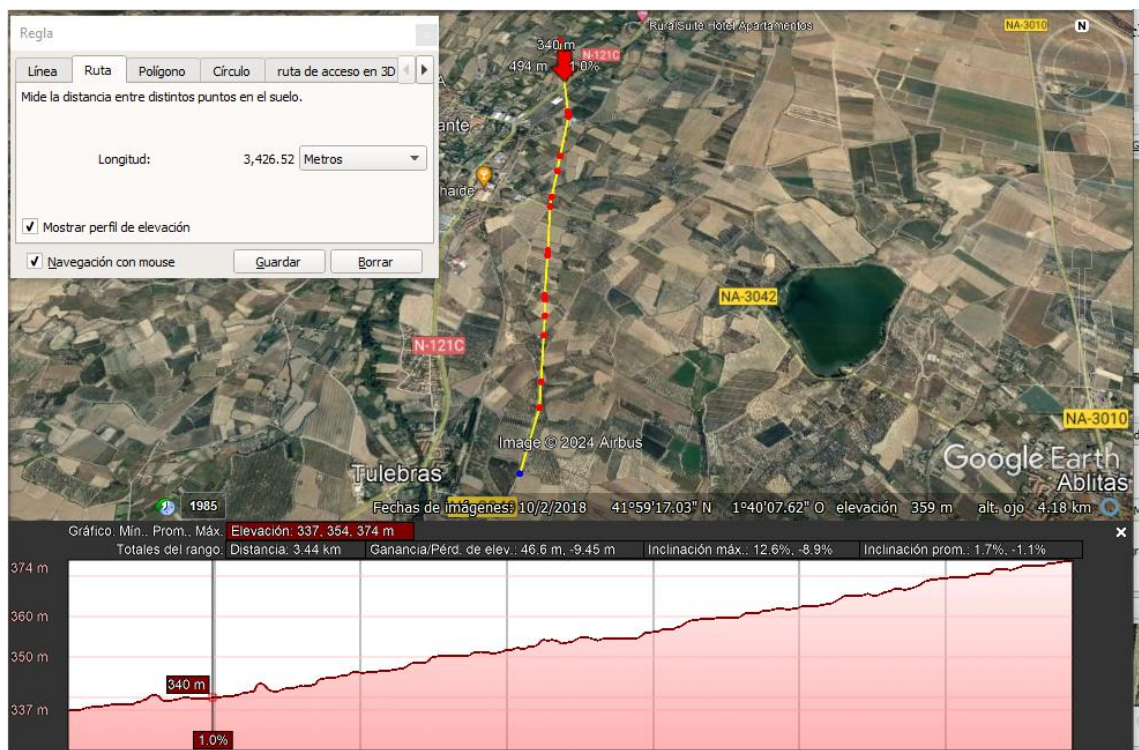
Ilustración 33. Longitud y dirección general de la zona visible

En la Ilustración 33. Longitud y dirección general de la zona visible, podemos observar que hay en estos momentos una longitud de 3,4 km en la que se puede apreciar las anomalías del terreno que por demás coinciden con una Vía Romana que se busca entre *Cascantum* y *Turiaso*. Además de todo ello la pendiente del trazado es constante como se puede observar en el perfil que sigue el trazado descubierto. El perfil del trazado era de suma importancia para los ingenieros romanos tal como nos afirma Moreno Gallo (Moreno Gallo, 2004):

Lo que nos hace pensar que para que se dé un perfil tan constante a lo largo de este trazado por fuerza debió de influir la mano del hombre.

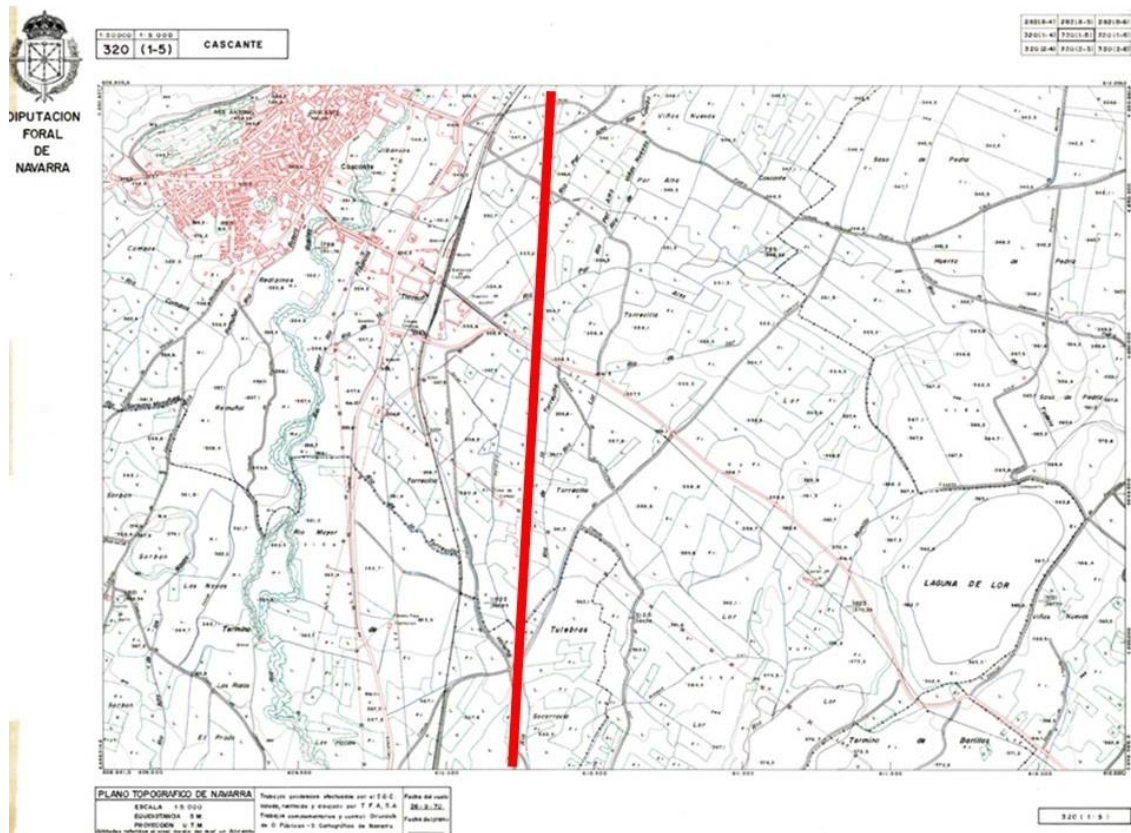
Al trasladar los datos al mapa topográfico de Cascante (Comunidad Foral de Navarra, 1970) tal como observa en la Ilustración 34. Mapa topográfico de la zona el trazo de la anomalía es una línea recta como se ha comentado en los párrafos anteriores que llega hasta Tulebras, a partir de ahí si se prolonga línea recta imaginaria coincide con la vía del Tarazonica, que por otra parte apoyaría la teoría de que la Vía Romana y la vía férrea el trazado con el perfil más favorable en ambos casos.
