Evidencias de la Vía Romana

Cascantum Turiaso

Félix Rubén Lostal Martínez

Resumen

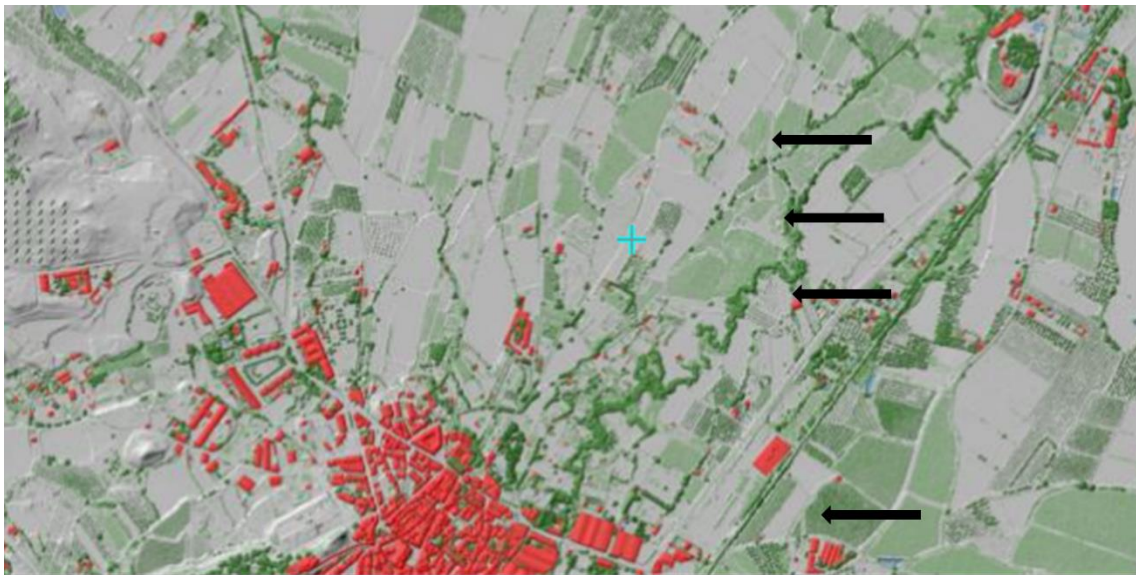
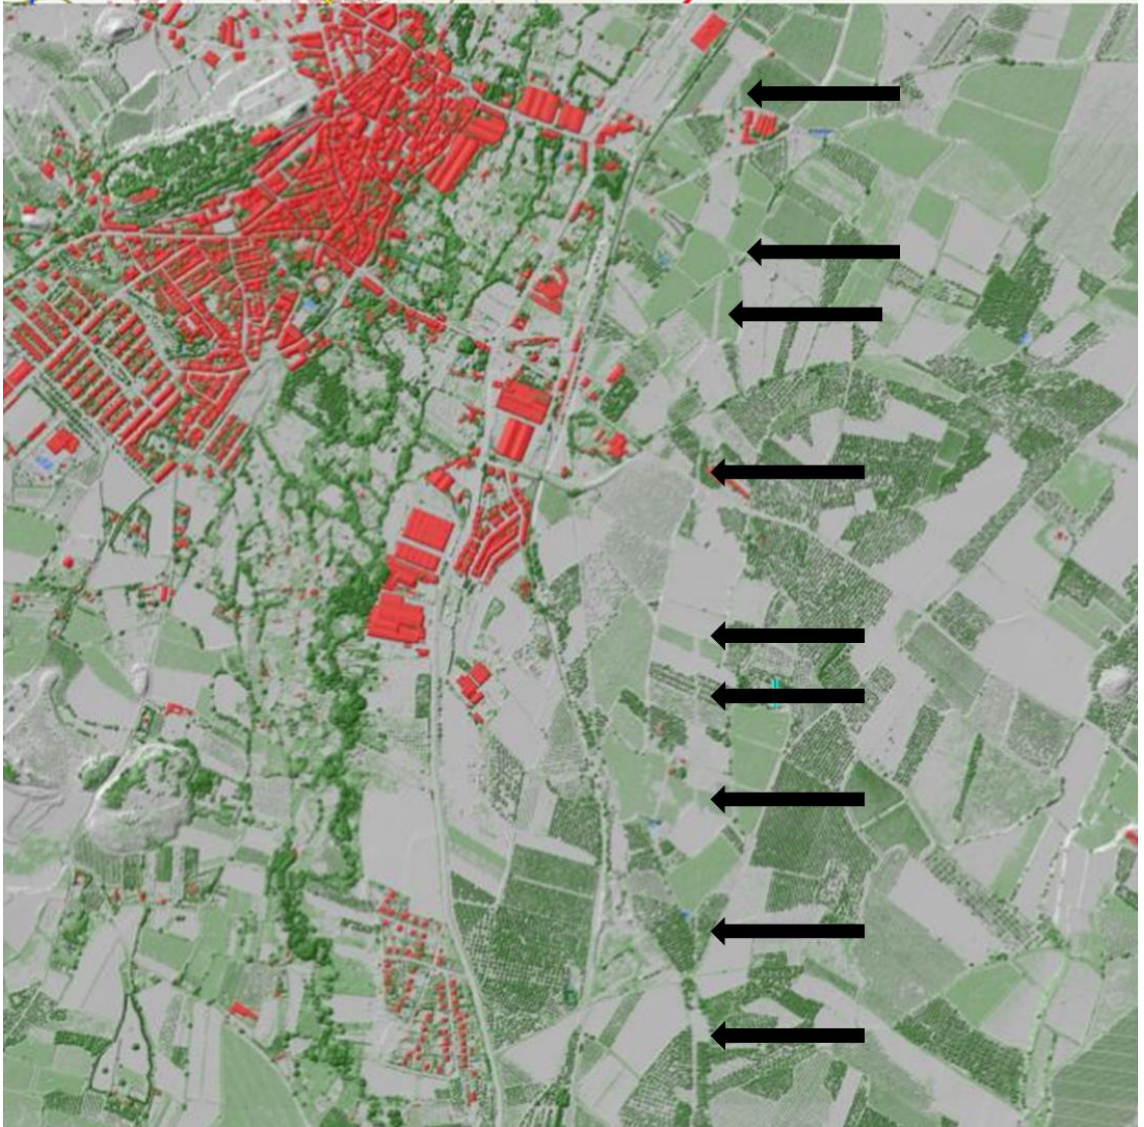
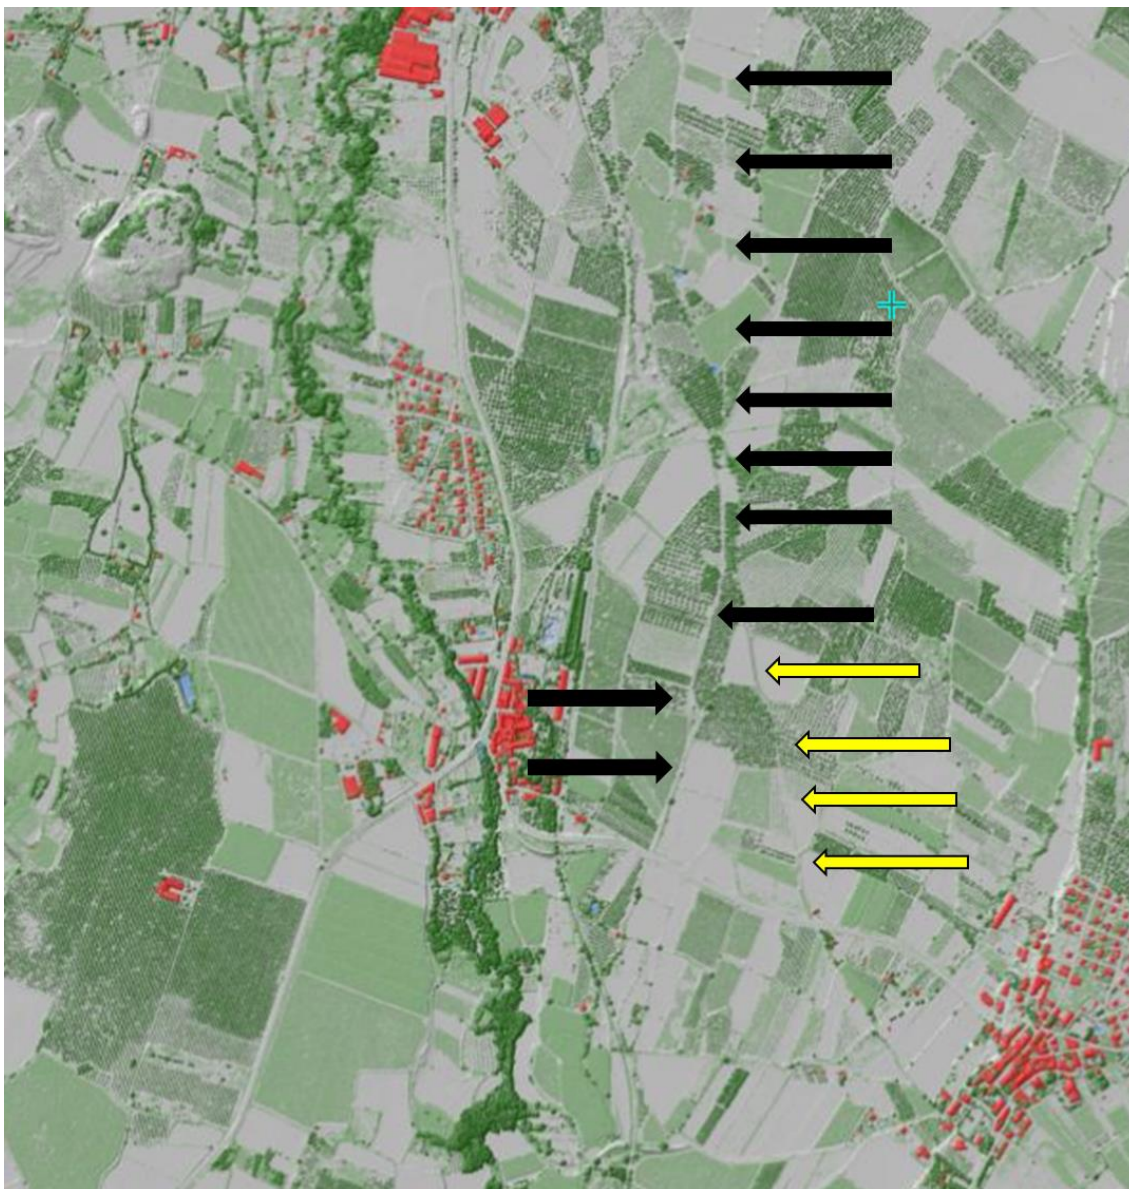
Lo que se encuentra en la imágenes LiDAR: Ilustración 35. LiDAR Noreste de Cascante Ilustración 36. LiDAR Zona Este y Sureste de Cascante, e Ilustración 37. LiDAR Zona Noreste y Este de Tulebras, no deja lugar a dudas de que hay patrones ocultos bajo la superficie que se ha analizado y que corresponden con la imágenes satelitales usadas para ver las anomalías de los patrones de crecimiento de la vegetación y humedad del suelo.

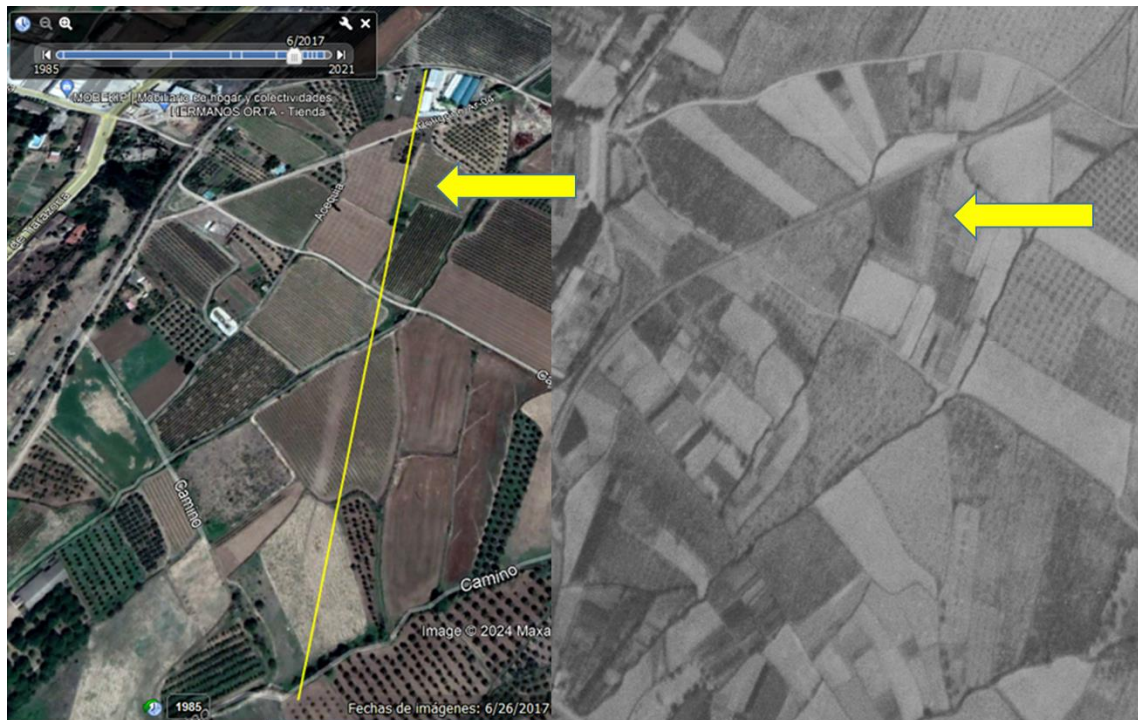
Ilustración 38. Imágenes 2017 y 1945

Se hace una revisión de ortofotos antiguas conociendo el trazado que se ha descubierto en las imágenes satelitales y en las imágenes LiDAR y tal como se observa en la siguiente Ilustración 38. Imágenes 2017 y 1945²¹ (Comunidad Foral de Navarra, 2017), también se encuentran anomalías similares en las mismas áreas. Y son consistentes con el mismo trazado y anchura como se puede observar a continuación.

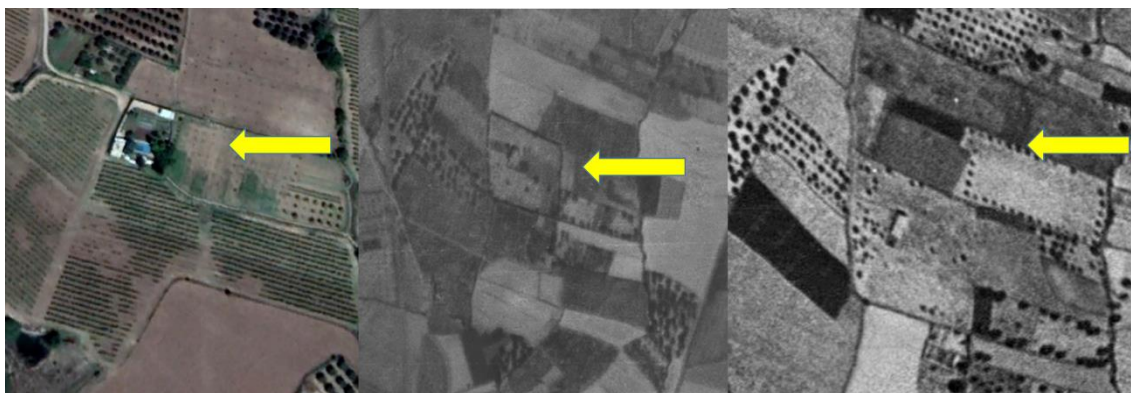
En la Ilustración 39. Imágenes 2017 - 1945 -1957 tenemos la misma visual en 1946, 1957 y 2017, y en los tres casos en la misma zona aparece la misma anomalía con la misma dirección y de anchura muy similar²² como en las imágenes anteriores.

Las imágenes de 1946 (Comunidad Foral de Navarra, 2017) y de 1957 (Comunidad Foral de Navarra, 2017) no son tan claras como se observa en fechas recientes, pero se ha de tener en cuenta que la zona ha sufrido concentraciones y nivelaciones gracias a la maquinaria moderna lo que permite tener una mejor visión en parcelas de mayor tamaño. Pero lo que no deja a ninguna duda es que en ambas imágenes existen las mismas anomalías en el terreno que en la actualidad, lo que por sí se descarta cualquier estructura reciente subterránea tal como nos indica el mapa topográfico Ilustración 13. Mapa topográfico de cascante 1:5000 (Comunidad Foral de Navarra, 2017), tal como ya hemos hecho con anterioridad en el apartado “Eliminación de estructuras modernas” tanto con el uso de los mapas topográficos actuales como de los mejores mapas del siglo XIX de Francisco Coello.
