# **Evidencias de la Vía Romana**

## ***Cascantum Turiaso***

Félix Rubén Lostal Martínez

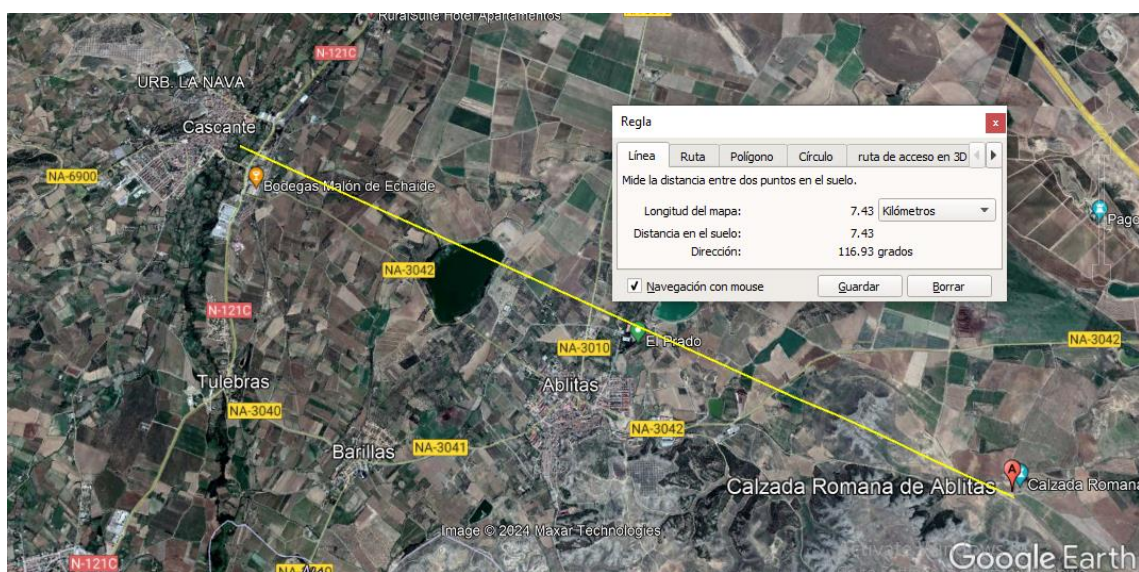
*Ilustración 1. Tramo recto yacimiento de Ablitas a Cascante.*

Se presupone que desde el punto de descubrimiento de esta Vía Romana en Ablitas (Navarra) lo que cualquier ingeniero a lo largo de la historia y en especial los ingenieros romanos harían, sería buscar la sencillez, lo que nos llevaría a trazar una línea recta entre la antigua *Cascantum* (Cascante) y el yacimiento actual de Ablitas apoyándonos con las imágenes satelitales que provee Google Earth

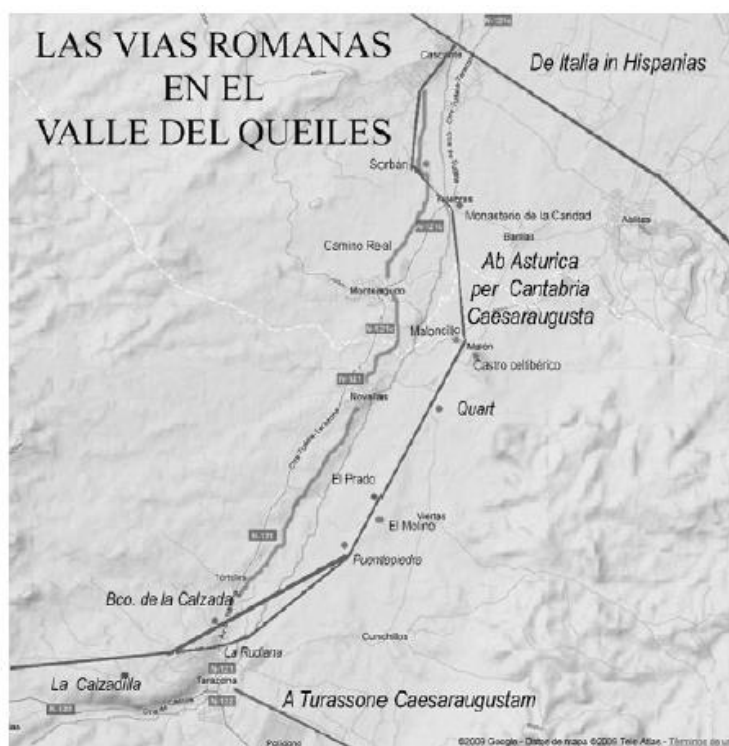
Lámina 3. Las vías romanas en el valle del Queiles.

Ilustración 2. Las vías romanas en el valle del Queiles (Navarro Royo, 2009)

Indicando que la Vía Romana entre Turiaso y Cascantum atraviesa el río Queiles para entrar en la actual Cascante por el Suroeste como se puede apreciar en la Ilustración 2. Las vías romanas en el valle del Queiles de su publicación (Navarro Royo, 2009)

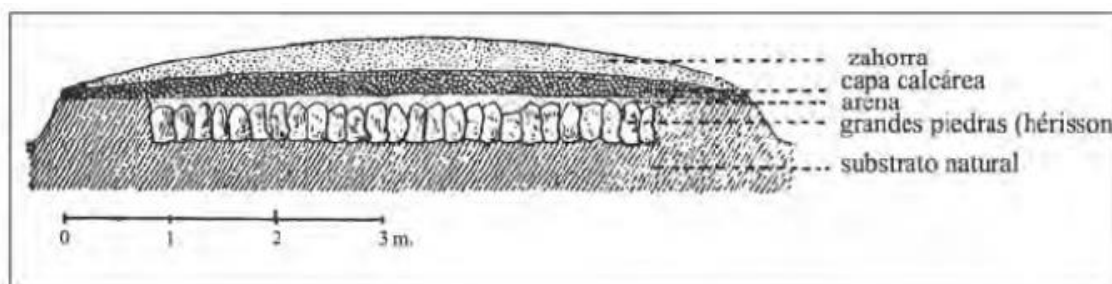
*Ilustración 3. Corte de una Vía Romana (Moreno Gallo, 2004)*

Moreno aclara de forma contundente que una Vía Romana no está cubierta de losas, sino, que está conformada por diferentes capas de áridos para terminar con una capa de zahorras tal y como se aprecia en la Ilustración 3. Corte de una Vía Romana

Según Moreno Gallo las Vías Romanas tenían una anchura de 20 pies (Moreno Gallo, 2004) que equivalen a seis metros como también se puede observar en la Ilustración 3. Corte de una Via Romana , más la anchura de sus peraltes y de sus canales de desagüe:

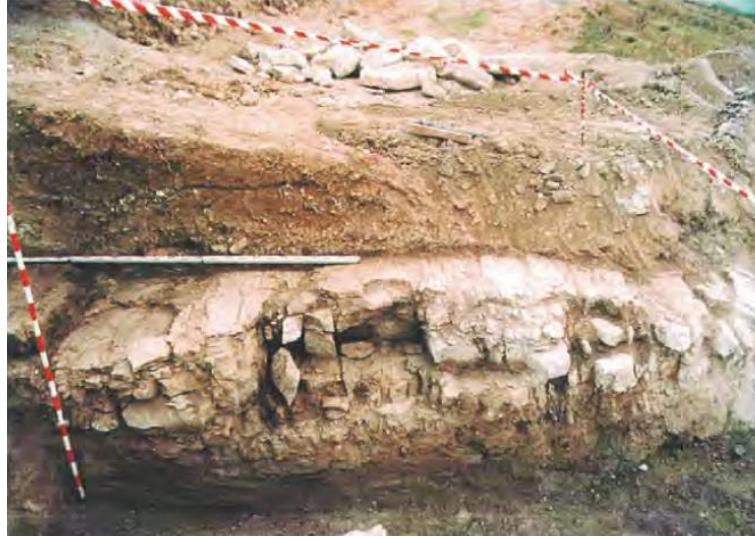
*Ilustración 4 Ejemplo de corte de Vía Romana (Moreno Gallo, 2004)*

En la siguiente Ilustración 4 Ejemplo de corte de Vía Romana (Moreno Gallo, 2004) también de Moreno Gallo se puede apreciar el corte transversal de lo que se puede estar buscando y en él no se aprecian losas en la parte superior, tal como espera Navarro.

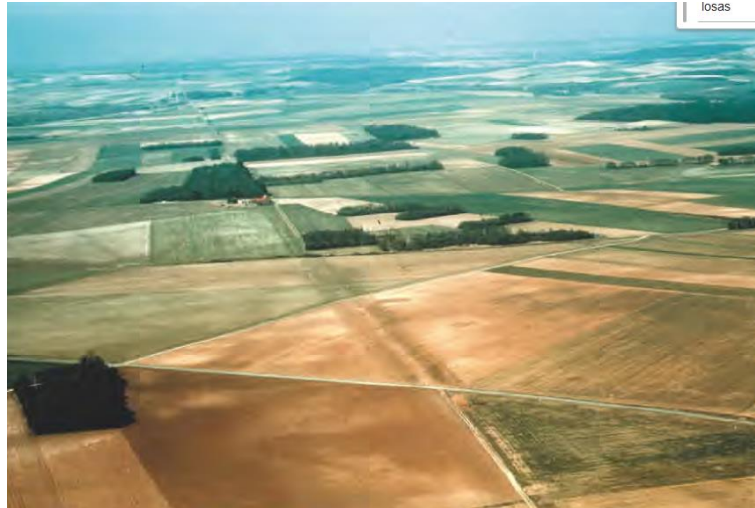
*Ilustración 5. Diferente coloración del suelo (Moreno Gallo, 2004).*

Según Moreno Gallo, al construir una Via Romana se hacía con aporte de diferentes áridos en diferentes capas, muchas veces esos áridos no eran propios del lugar y desde luego la estratificación de los áridos es completamente distinta a la estratificación del lugar. Lo que permite poder observar en imágenes aéreas o satelitales, diferentes coloraciones causadas por la humedad o diferentes crecimientos en la vegetación al haber distintos sustratos bajo la capa visible del suelo como se puede apreciar en la siguiente Ilustración 5. Diferente coloración del suelo . que sigue una línea recta que coincide con la Via Romana de Amiens a Senlis (Moreno Gallo, 2004).

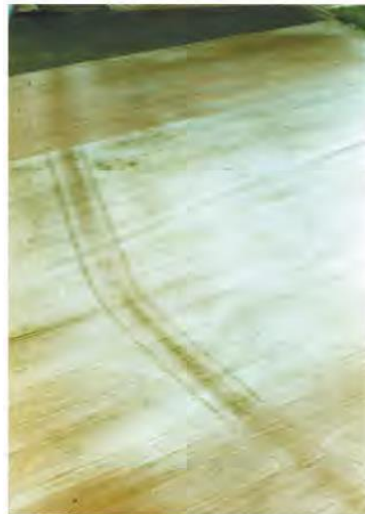
ARRIBA: Vía romana y sus cunetas de delimitación,  
reconocibles en el terreno labrado de Cagny (Somme).  
[Foto: R. Agache-Ministère de la Culture]

*Ilustración 6. Vía Romana en Cagney (Moreno Gallo, 2004)*

En la siguiente Ilustración 6. Vía Romana en Cagney (Moreno Gallo, 2004) se puede observar la Vía Romana y sus cunetas por las diferencias en la coloración del suelo.

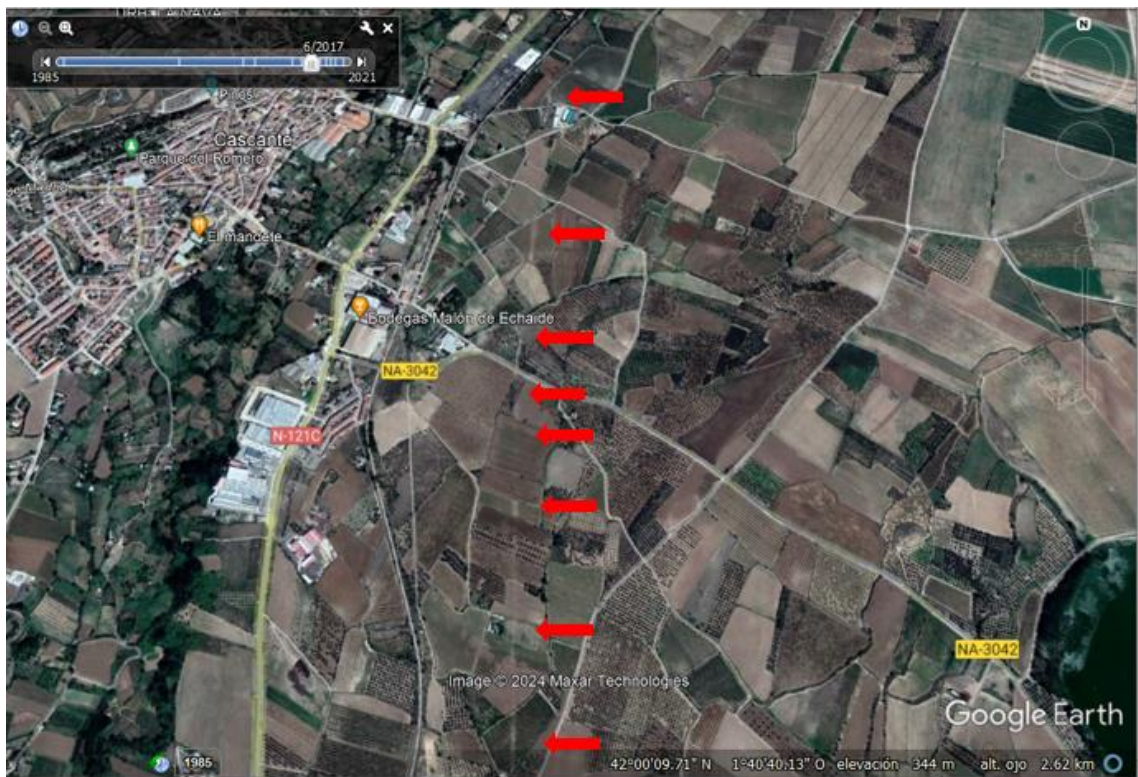
*Ilustración 7. Zona Este de Cascante 2017*

En la Ilustración 7. Zona Este de Cascante 2017 e Ilustración 8. Zona Este de Tulebras 2017 ambas a gran altura 2,62 km de junio de 2017 se puede observar unas anomalías en la superficie al Este tanto de Cascante (Navarra) como de Tulebras (Navarra) con sus respectivas señalizaciones con flechas rojas que son muy similares a la Ilustración 5. Diferente coloración del suelo . (Moreno Gallo, 2004) que se ha visto con anterioridad en este documento.

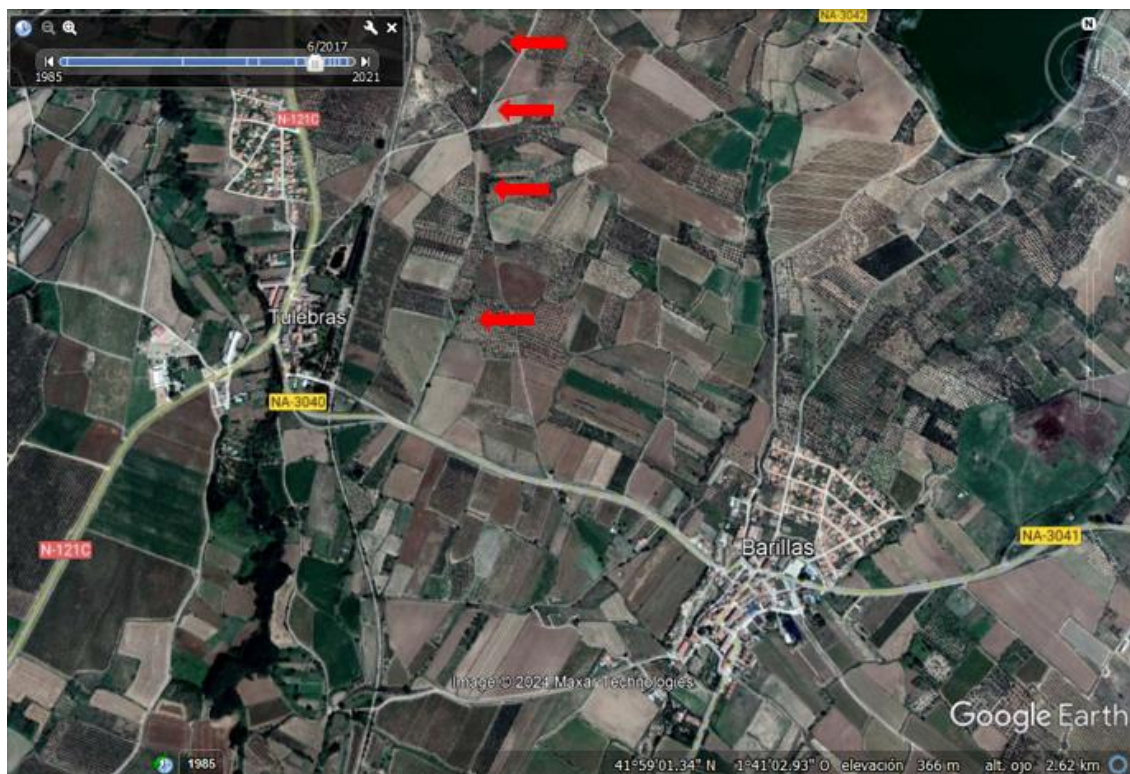
*Ilustración 8. Zona Este de Tulebras 2017*

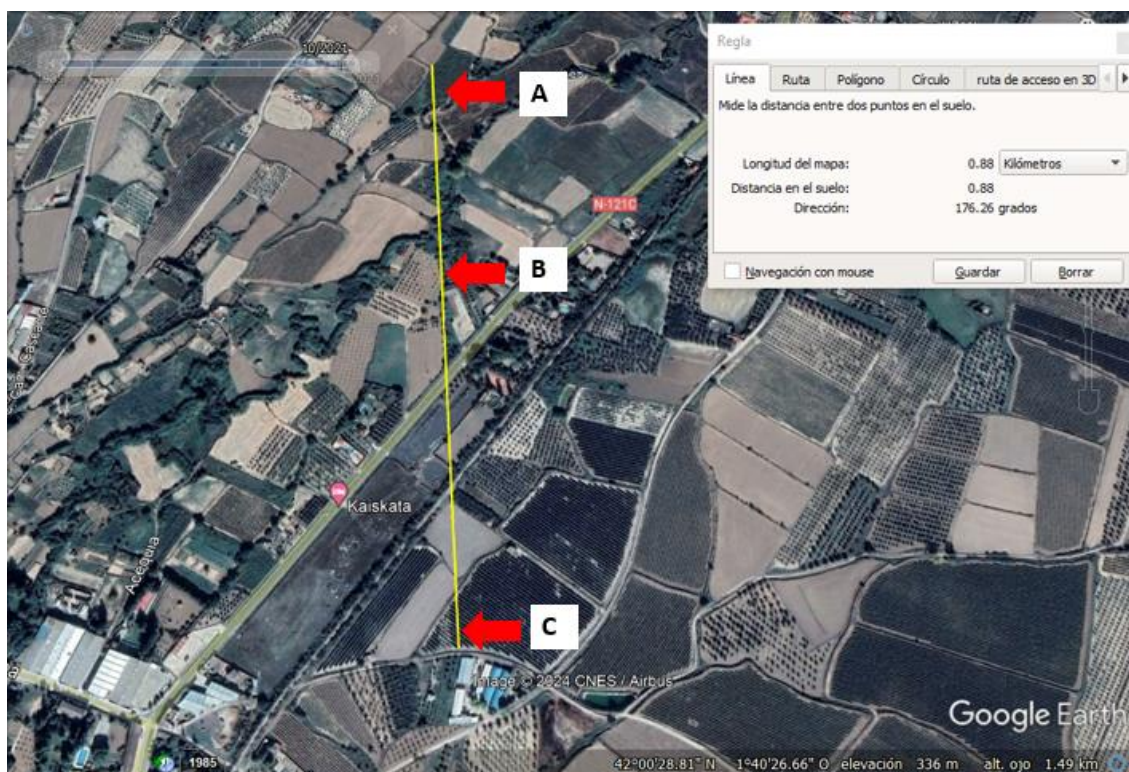
*Ilustración 10- Zona Noreste de Cascante 2024*

En la comparativa de Ilustración 9. Zona Noreste de Cascante 2017 y la Ilustración 10- Zona Noreste de Cascante 2024 se puede observar que en ambos casos e incluso con el paso de 7 años se puede observar que existe la misma anomalía en el terreno y en el crecimiento de las zonas cultivadas como se aprecia sobre todo en los puntos B y C de la Ilustración 10- Zona Noreste de Cascante 2024.

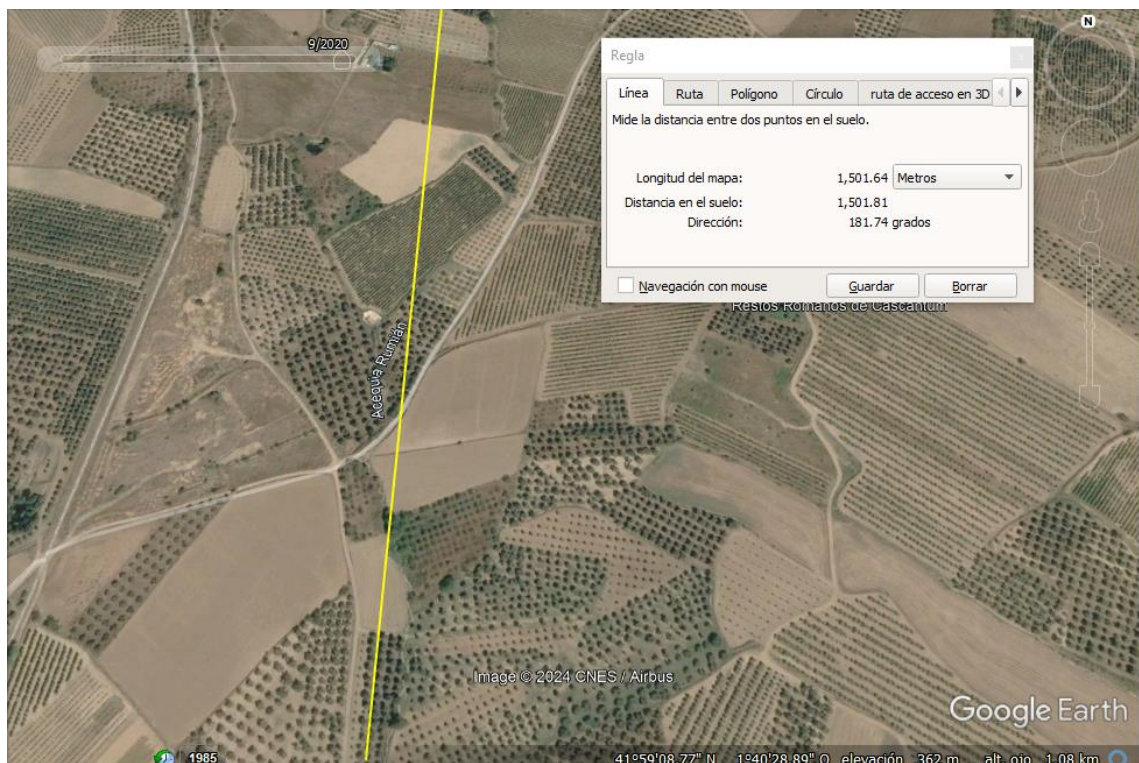
*Ilustración 20. Zona Noreste de Tulebras 2020*

Otro tanto sucede en la Zona Noreste de Tulebras, Ilustración 18. Zona Noreste de Tulebras, y en la Zona Este de Tulebras con los datos de Google Earth, como se observa en la Ilustración 19. Zona Noreste de Tulebras 2017, Ilustración 20. Zona Noreste de Tulebras 2020, Ilustración 21. Tulebras Este Monasterio de Santa Maria de la Caridad 2018 e Ilustración 22. Tulebras Este Monasterio de Santa Maria de la Caridad 2019 , donde se sigue apreciando la misma anomalía en la superficie de la tierra que en las zonas anteriores de Cascante y Tulebras.

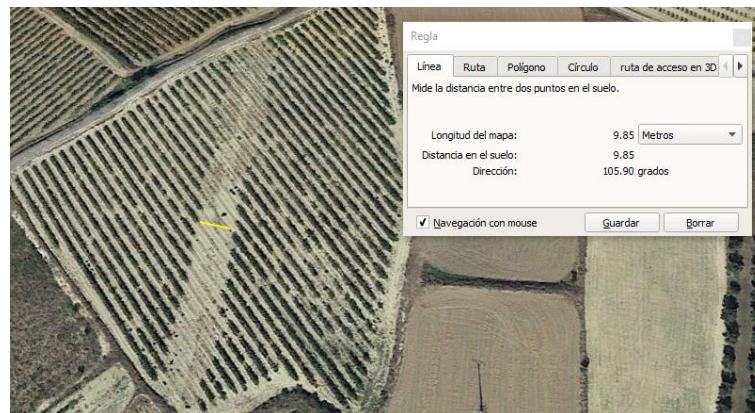
*Ilustración 24. Detalle 2 de anchura de la Via*

Tal como se observa en la mediciones realizadas a través de Google Earth en las zona de vegetación según Ilustración 23. Detalle 1 de anchura de la Via, Ilustración 24. Detalle 2 de anchura de la Via e Ilustración 25. Detalle 3 de anchura de la Via se ven anchuras que oscilan entre más de 7 metros a casi los 10 metros, que si revisa la forma de construcción de las Vías Romanas

es un valor que coincide ( 6 metros, más cunetas) con la información presentado por Moreno Gallo (Moreno Gallo, 2004)

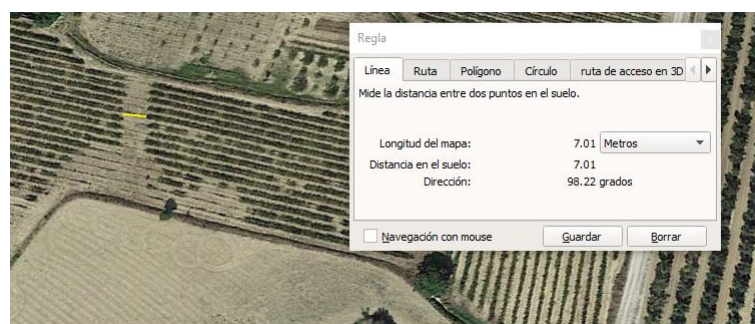
*Ilustración 25. Detalle 3 de anchura de la Via*

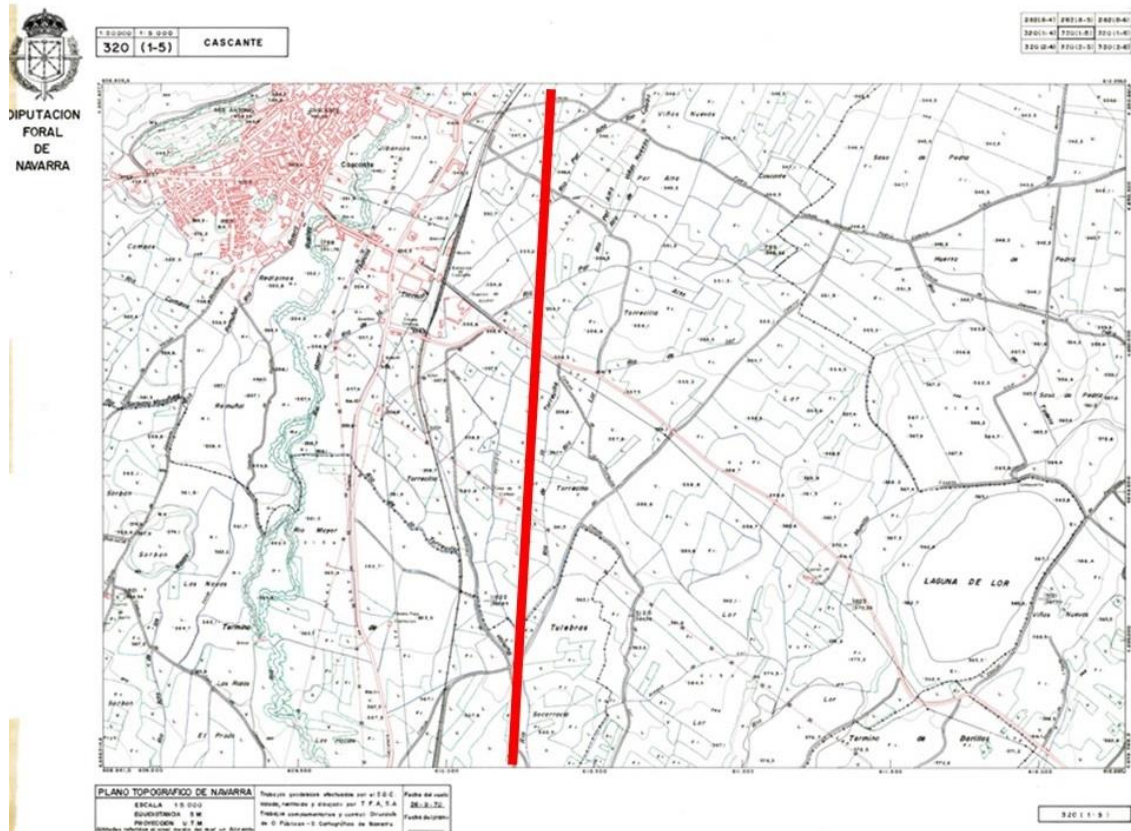
*Ilustración 27. Mapa topográfico de la zona*

Al trasladar los datos al mapa topográfico de Cascante (Comunidad Foral de Navarra, 1970) tal como observa en la Ilustración 27. Mapa topográfico de la zona el trazo de la anomalía es una línea recta como se ha comentado en los párrafos anteriores que llega hasta Tulebras, a partir de ahí si se prolonga línea recta imaginaria coincide con la vía del Tarazonica, que por otra parte apoyaría la teoría de que la Vía Romana y la vía férrea el trazado con el perfil más favorable en ambos casos.

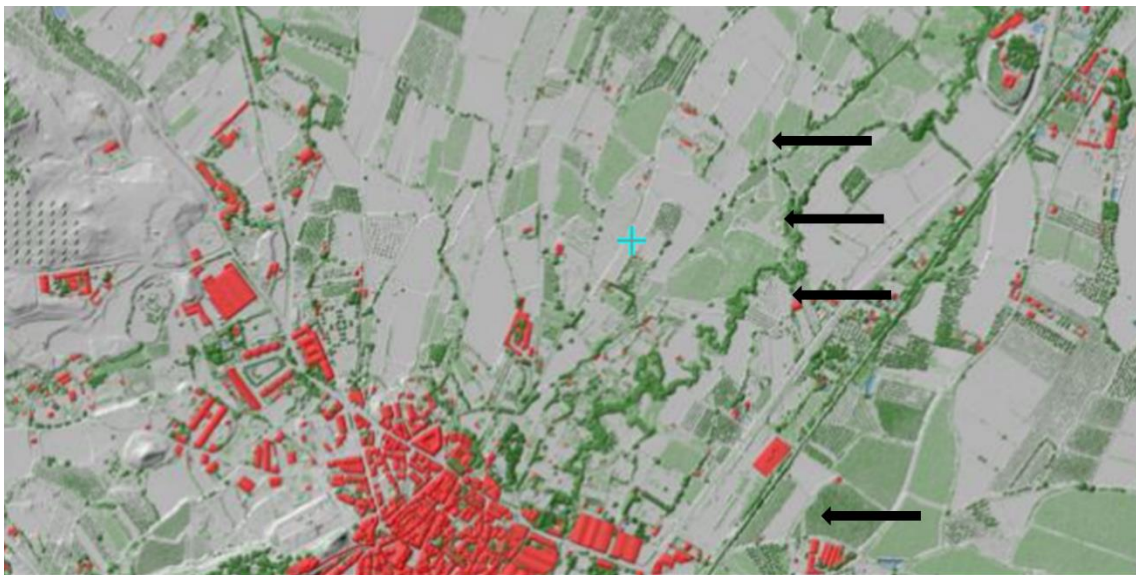
*Ilustración 28. LiDAR Noreste de Cascante*

Lo que se encuentra en la imágenes LiDAR: Ilustración 28. LiDAR Noreste de Cascante Ilustración 29. LiDAR Zona Este y Sureste de Cascante, e Ilustración 30. LiDAR Zona Noreste y Este de Tulebras, no deja lugar a dudas de que hay patrones ocultos bajo la superficie que se ha analizado y que corresponden con la imágenes satelitales usadas para ver las anomalías de los patrones de crecimiento de la vegetación y humedad del suelo.

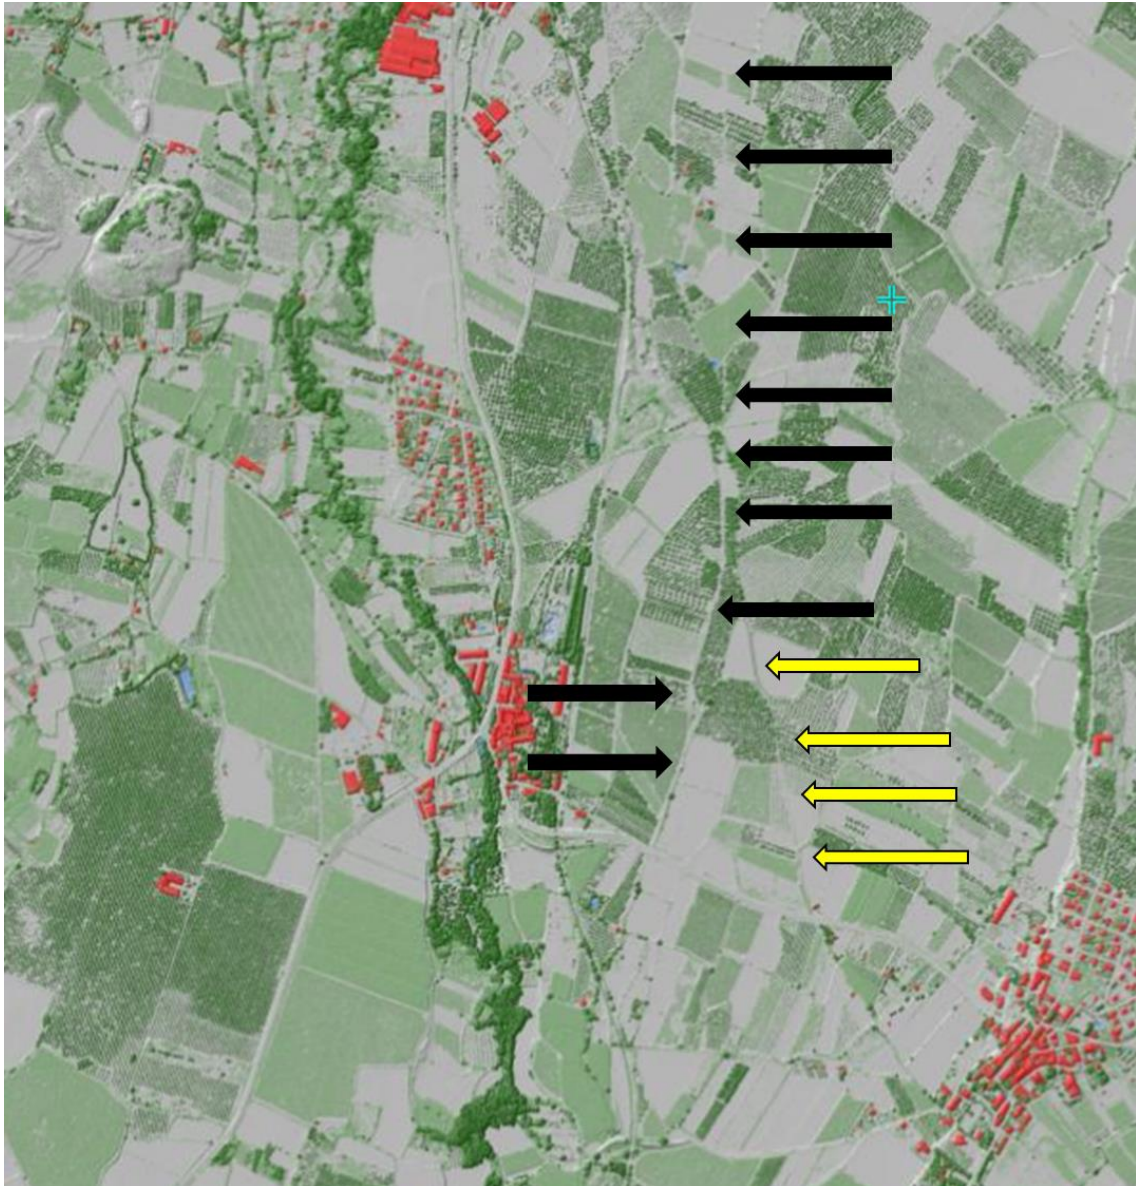
*Ilustración 30. LiDAR Zona Noreste y Este de Tulebras*

Pero en las imágenes LiDAR se encuentra algo sorprendente en la Ilustración 30. LiDAR Zona Noreste y Este de Tulebras, parece como si hubiera una bifurcación de la Vía, tal como se indica con las flechas amarillas.
